| <b>Marque / Modèle / Année</b> | NISSAN QASHQAI SV 2017 |
| <b>NIV</b> | JN1BJ1CP6HW009883 |

**Rapport de dommages**

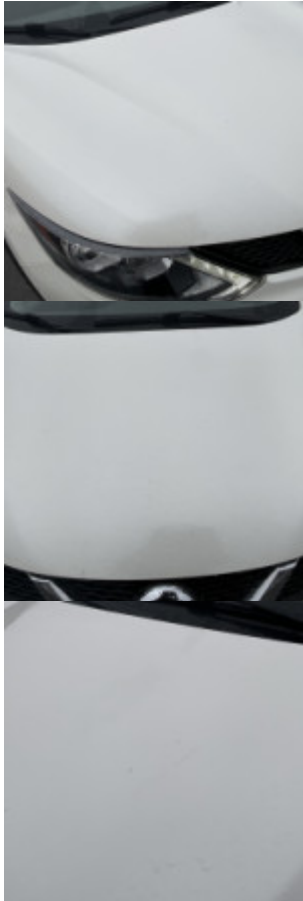
| Section | Niveau de<br>dommage | Types de dommage | Détails | Photo |
|---|---|---|---|---|
| Capot (centre) | Mineur | Retouche de peinture,<br>Égratignure(s) | | |

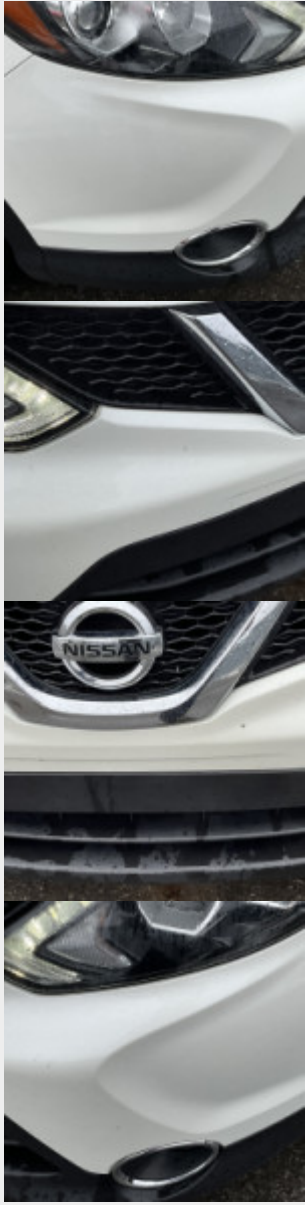
| Section | Niveau de dommage | Types de dommage | Détails | Photo |
|---|---|---|---|---|
| Pare-chocs avant | Mineur | Retouche de peinture, Égratignure(s) | | |

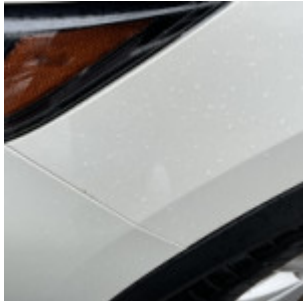
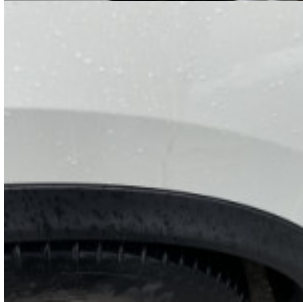
| Section | Niveau de dommage | Types de dommage | Détails | Photo |
|---|---|---|---|---|
| Aile avant gauche | Mineur | Égratignure(s) | | |

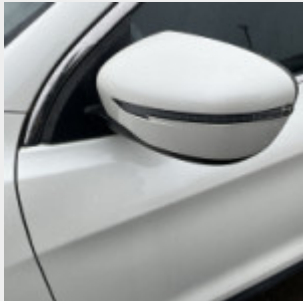
| Section | Niveau de dommage | Types de dommage | Détails | Photo |
|---|---|---|---|---|
| Rétroviseur gauche | Mineur | Égratignure(s) | | |

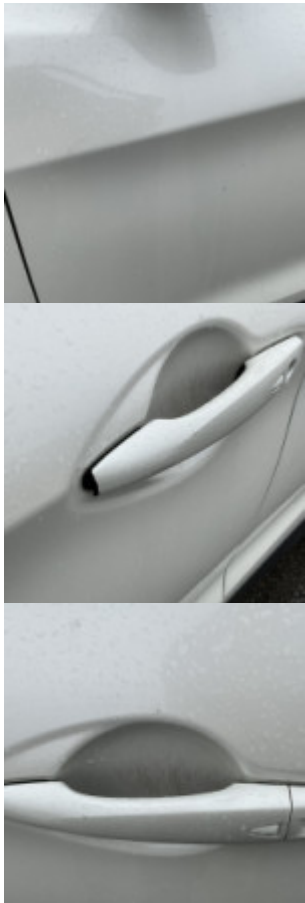
| Section | Niveau de dommage | Types de dommage | Détails | Photo |
|---|---|---|---|---|
| Porte avant gauche<br>(section principale) | Majeur | Bris, Autre,<br>Égratignure(s) | poigner<br>casser | |

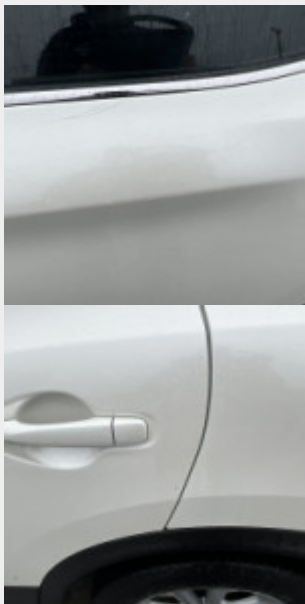
| Section | Niveau de dommage | Types de dommage | Détails | Photo |
|---|---|---|---|---|
| Porte arrière gauche<br>(section principale) | Mineur | Égratignure(s) | | |

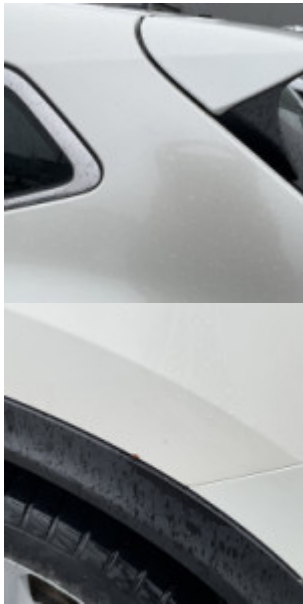
| Section | Niveau de dommage | Types de dommage | Détails | Photo |
|---|---|---|---|---|
| Aile arrière gauche | Mineur | Rouille, Égratignure(s) | | |

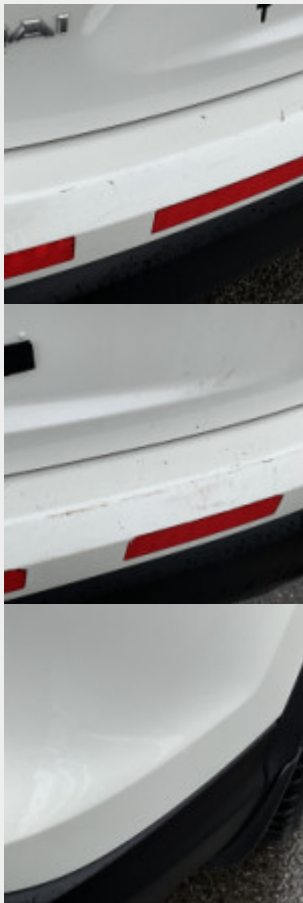
| Section | Niveau de dommage | Types de dommage | Détails | Photo |
|---|---|---|---|---|
| Pare-chocs arrière | Modéré | Égratignure(s) | | |

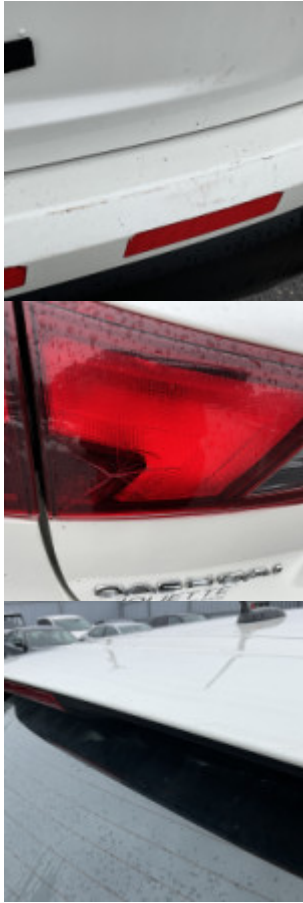
| Section | Niveau de dommage | Types de dommage | Détails | Photo |
|---|---|---|---|---|
| Arrière | Majeur | Autre, Égratignure(s) | lumiere briser | |

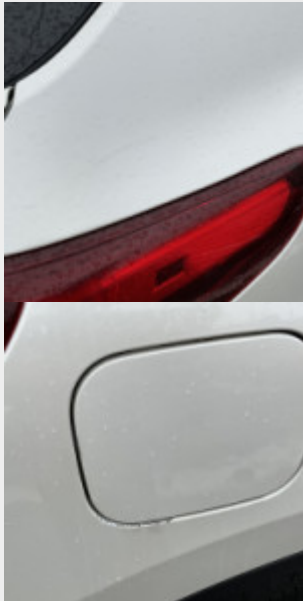
| Section | Niveau de dommage | Types de dommage | Détails | Photo |
|---|---|---|---|---|
| Aile arrière droite | Majeur | Éclat de peinture, Retouche de peinture, Égratignure(s) | | |

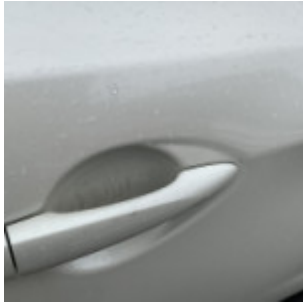
| Section | Niveau de dommage | Types de dommage | Détails | Photo |
|---|---|---|---|---|
| Porte arrière droite (section principale) | Mineur | Égratignure(s) | | |

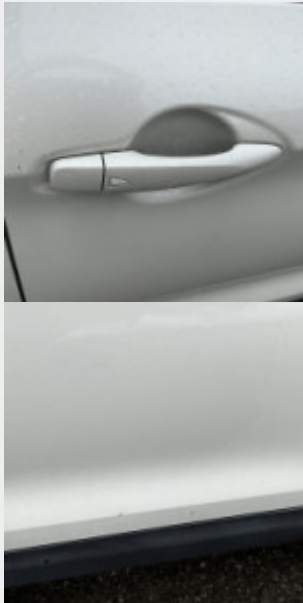
| Section | Niveau de dommage | Types de dommage | Détails | Photo |
|---|---|---|---|---|
| Porte avant droite (section principale) | Mineur | Égratignure(s) | | |

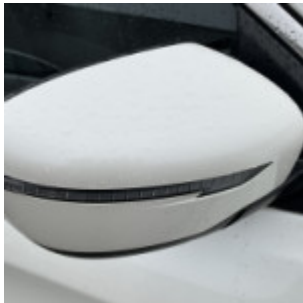
| Section | Niveau de dommage | Types de dommage | Détails | Photo |
|---|---|---|---|---|
| Rétroviseur droite | Mineur | Égratignure(s) | | |

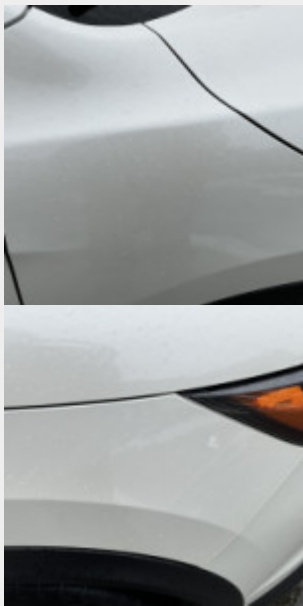
| Section | Niveau de dommage | Types de dommage | Détails | Photo |
|---|---|---|---|---|
| Aile avant droite | Mineur | Égratignure(s) | | |
