Emplacement	LÉVIS
Type d'actif	Automobile
Marque / Modèle / Année	NISSAN ROGUE S 2019
NIV	5N1AT2MV7KC750585
Odomètre	77199 km
Nombre de clés	2

Rapport de dommages

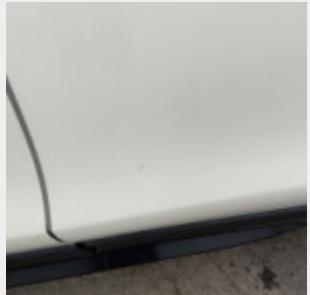
Section	Niveau de dommage	Types de dommage	Détails	Photo
Porte arrière gauche (section principale)	Mineur	Rouille

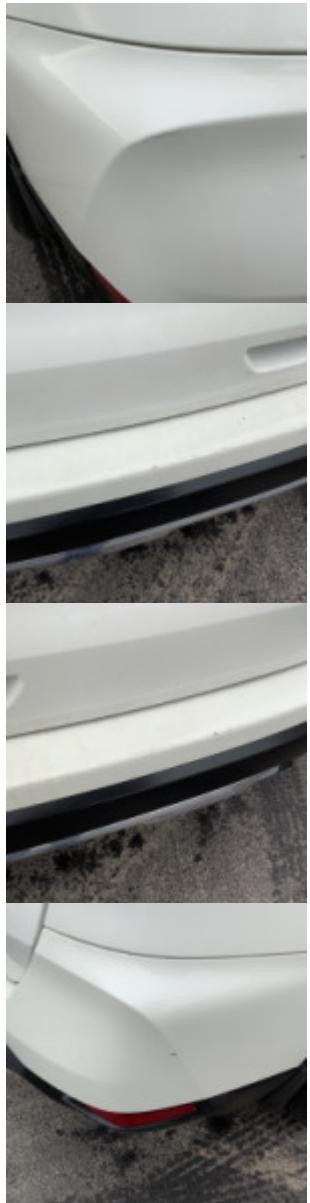
Pare-chocs arrière	Mineur	Éclat de peinture, Égratignure(s)
