Emplacement	BOISBRIAND
Type d'actif	Automobile
Marque / Modèle / Année	SUBARU LEGACY PREMIER GT 2020
NIV	4S3BWHP6XL3016595
Odomètre	134876 km
Nombre de clés	1

Rapport de dommages

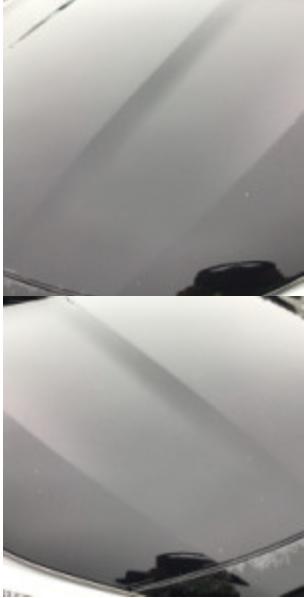
Section	Niveau de dommage	Types de dommage	Détails	Photo
Capot (centre)	Modéré	Éclat de peinture

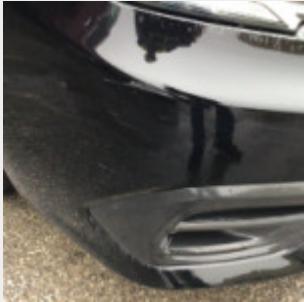
Pare-chocs avant	Majeur	Égratignure(s)

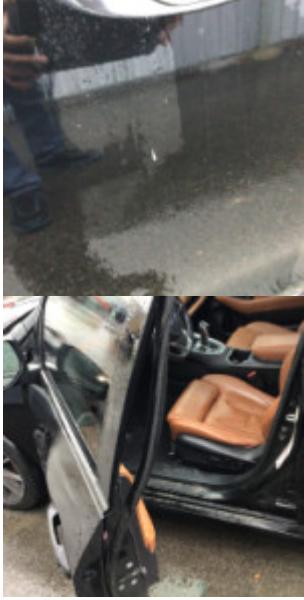
Porte avant gauche (section principale)	Modéré	Égratignure(s)
