<b>Emplacement</b>	BOISBRIAND
<b>Type d'actif</b>	Automobile
<b>Marque / Modèle / Année</b>	HONDA ACCORD SPORT 2015
<b>NIV</b>	1HGCR2E54FA809413
<b>Odomètre</b>	141168 km
<b>Nombre de clés</b>	1

**Rapport de dommages**

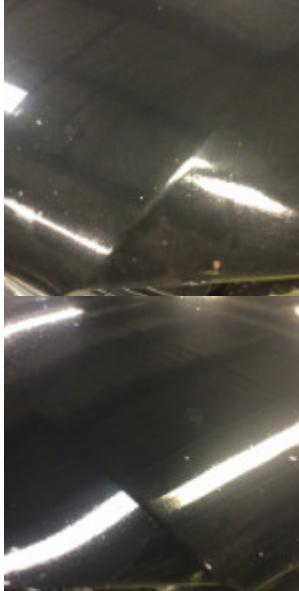
Section	Niveau de dommage	Types de dommage	Détails	Photo
Capot (centre)	Majeur	Éclat de peinture

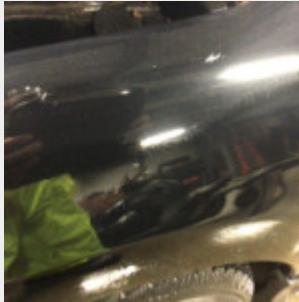
Aile avant gauche	Modéré	Égratignure(s)

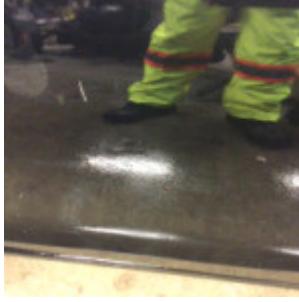
Porte avant gauche (section principale)	Majeur	Égratignure(s)
