| Marque / Modèle / Année | DODGE GRAND CARAVAN CVP 2016 |
| NIV | 2C4RDGBG8GR366464 |

Rapport de dommages

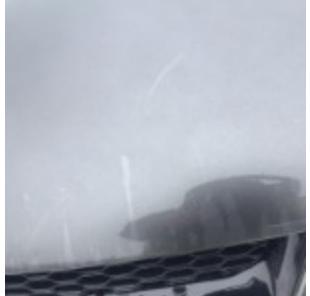
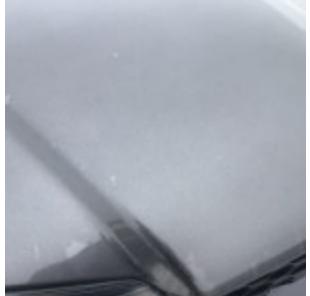
| Section | Niveau de dommage | Types de dommage | Détails | Photo |
|---|---|---|---|---|
| Capot | Majeur | Éclat de peinture, Rouille | | |

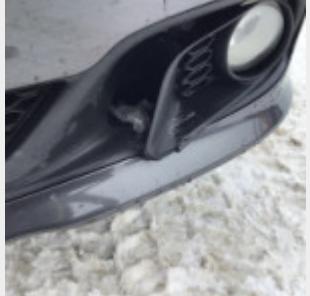
| Section | Niveau de dommage | Types de dommage | Détails | Photo |
|---|---|---|---|---|
| Fog light gauche | Majeur | Bris | | |

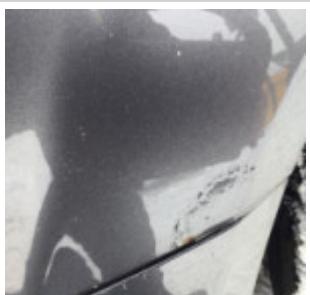
| Section | Niveau de dommage | Types de dommage | Détails | Photo |
|---|---|---|---|---|
| Aile gauche avant | | Rouille, Égratignure(s) | | |
