Emplacement	BOISBRIAND
Type d'actif	Automobile
Marque / Modèle / Année	HYUNDAI TUCSON 2018
NIV	KM8J33A46JU828302
Odomètre	149569 km
Nombre de clés	1

Rapport de dommages

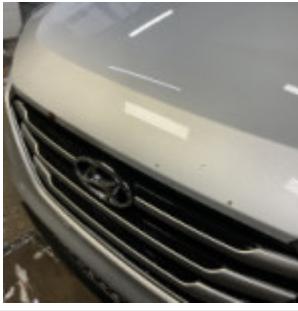
Section	Niveau de dommage	Types de dommage	Détails	Photo
Capot (centre)	Majeur	Éclat de peinture, Rouille

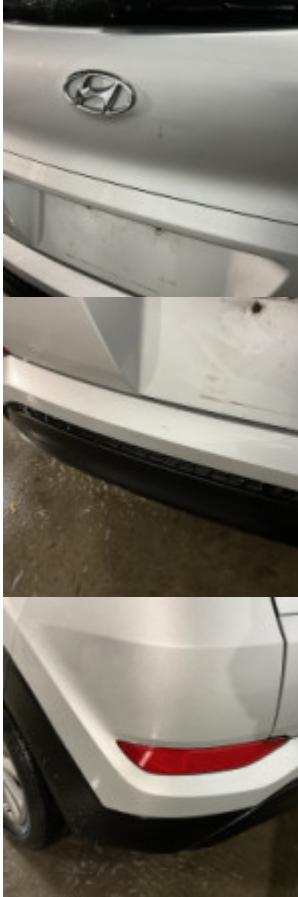
Section	Niveau de dommage	Types de dommage	Détails	Photo
Valise	Majeur	Égratignure(s)

Pare-chocs arrière	Majeur	Égratignure(s)
