<b>Emplacement</b>	LÉVIS
<b>Type d'actif</b>	Automobile
<b>Marque / Modèle / Année</b>	KIA FORTE LX+ 2018
<b>NIV</b>	3KPFL4A7XJE200624
<b>Odomètre</b>	145053 km
<b>Nombre de clés</b>	2

**Rapport de dommages**

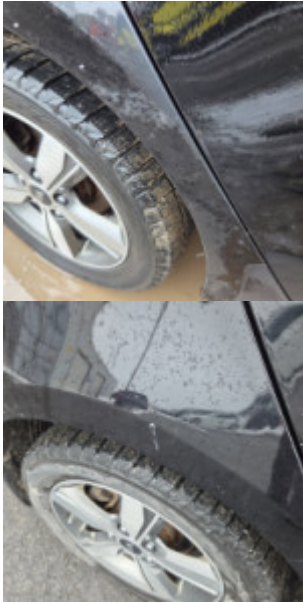
Section	Niveau de dommage	Types de dommage	Détails	Photo
Aile arrière droite	Mineur	Bosse(s), Égratignure(s)

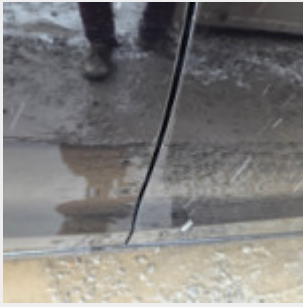
Porte arrière droite (section principale)	Mineur	Éclat de peinture

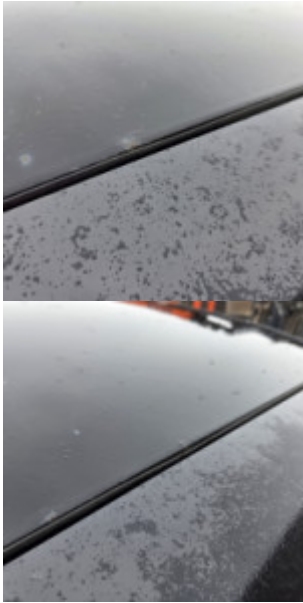
Section	Niveau de dommage	Types de dommage	Détails	Photo
Toît	Mineur	Rouille

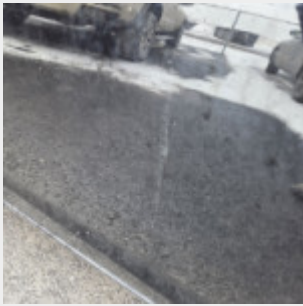
Porte avant gauche (section principale)	Mineur	Égratignure(s)

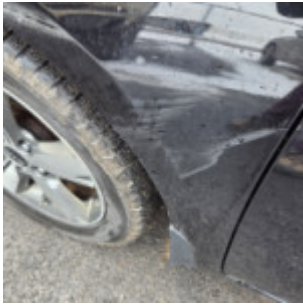
Aile avant gauche	Modéré	Égratignure(s)
