<b>Emplacement</b>	BOISBRIAND
<b>Type d'actif</b>	Automobile
<b>Marque / Modèle / Année</b>	TOYOTA RAV4 LE 2016
<b>NIV</b>	2T3BFREV8GW506410
<b>Odomètre</b>	163203 km
<b>Nombre de clés</b>	1

**Rapport de dommages**

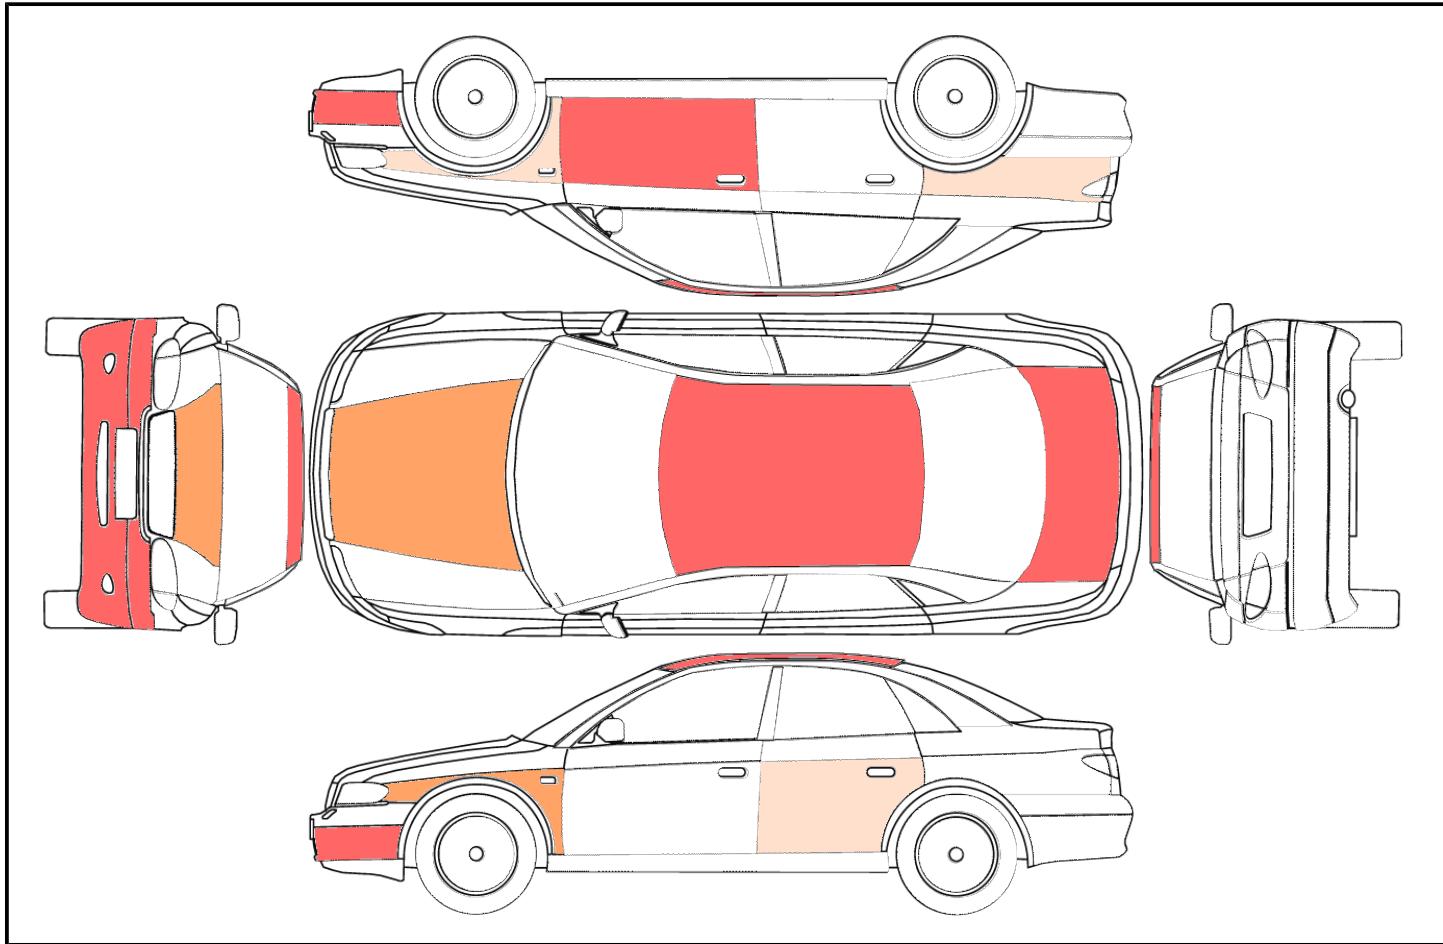
Section	Niveau de dommage	Types de dommage	Détails	Photo
Capot (centre)	Modéré	Éclat de peinture, Rouille		
Toit	Majeur	Rouille		
Aile arrière droite	Mineur	Égratignure(s)		
Valise	Majeur	Cassure, Égratignure(s)		
Aile avant gauche	Modéré	Éclat de peinture, Égratignure(s)		
Pare-chocs avant	Majeur	Égratignure(s)		
Porte arrière gauche (section principale)	Mineur	Égratignure(s)
