Emplacement BOISBRIAND
Type d'actif Automobile
Marque / Modèle / Année HONDA FIT LX 2017
NIV 3HGGK5H52HM100522
Odomètre 70536 km
Nombre de clés 1

Rapport de dommages

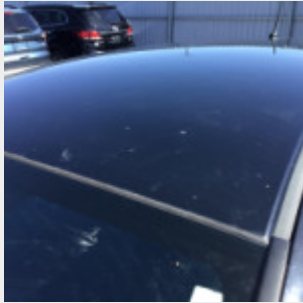
Section	Niveau de dommage	Types de dommage	Détails	Photo
Toît	Majeur	Éclat de peinture

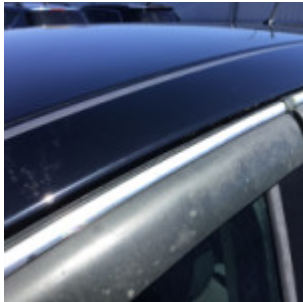
Haut des portes - côté gauche	Majeur	Égratignure(s)

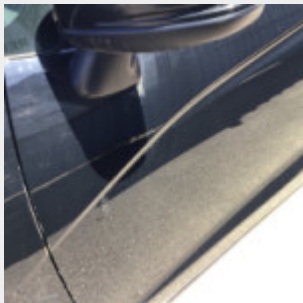
Porte avant gauche (section principale)	Majeur	Éclat de peinture, Égratignure(s)

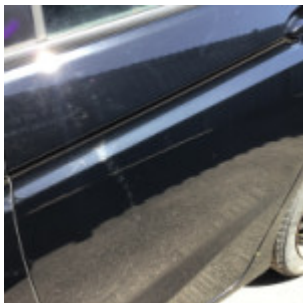
Porte arrière gauche (section principale)	Modéré	Éclat de peinture, Égratignure(s)
