Emplacement	LÉVIS
Type d'actif	Automobile
Marque / Modèle / Année	MAZDA CX-5 GX 2020
NIV	JM3KFBBL9L0779324
Odomètre	113932 km
Nombre de clés	1

Rapport de dommages

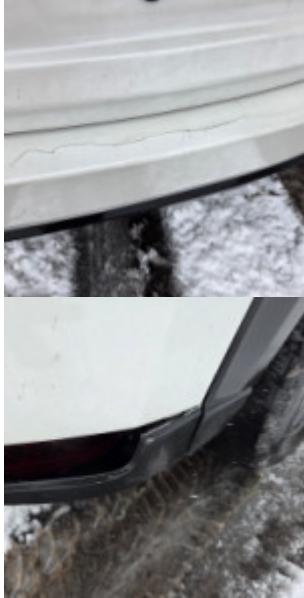
Pare-chocs arrière	Modéré	Cassure, Bris

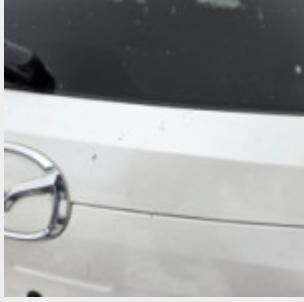
Arrière	Mineur	Éclat de peinture

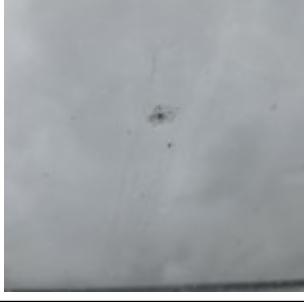
Pare-brise avant	Mineur	Cassure
