| <b>Marque / Modèle / Année</b> | VOLKSWAGEN JETTA TRENDLINE+ 2017 |
| <b>NIV</b> | 3VW2B7AJ0HM309654 |

**Rapport de dommages**

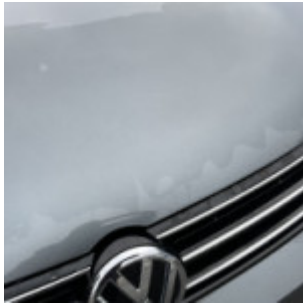
| Section | Niveau de dommage | Types de dommage | Détails | Photo |
|---|---|---|---|---|
| Capot (centre) | Mineur | Éclat de peinture | | |

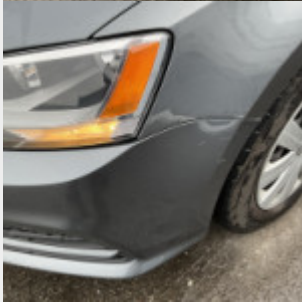
| Section | Niveau de dommage | Types de dommage | Détails | Photo |
|---|---|---|---|---|
| Pare-chocs avant | Modéré | Égratignure(s) | | |

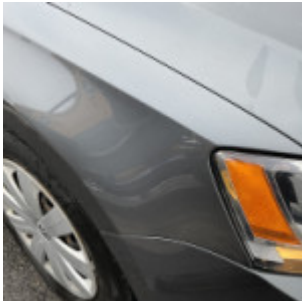
| Section | Niveau de dommage | Types de dommage | Détails | Photo |
|---|---|---|---|---|
| Aile avant droite | Mineur | Éclat de peinture | | |

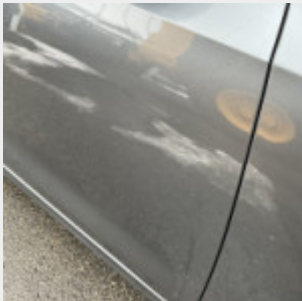
| Section | Niveau de dommage | Types de dommage | Détails | Photo |
|---|---|---|---|---|
| Porte avant droite (section principale) | Modéré | Bosse(s), Égratignure(s) | | |

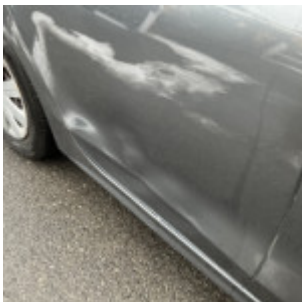
| Section | Niveau de dommage | Types de dommage | Détails | Photo |
|---|---|---|---|---|
| Porte arrière droite (section principale) | Majeur | Bosse(s) | | |

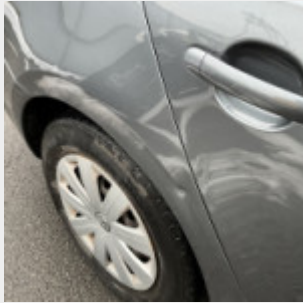
| Section | Niveau de dommage | Types de dommage | Détails | Photo |
|---|---|---|---|---|
| Aile arrière droite | Modéré | Bosse(s), Égratignure(s) | | |

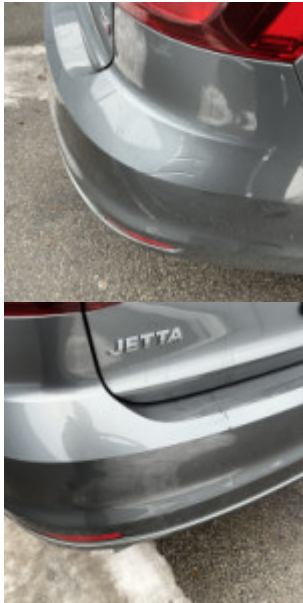
| Section | Niveau de dommage | Types de dommage | Détails | Photo |
|---|---|---|---|---|
| Pare-chocs arrière | Majeur | Égratignure(s) | | |

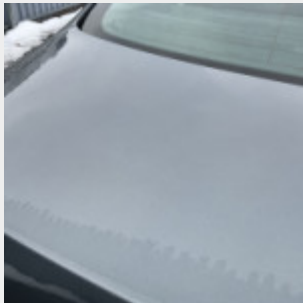
| Section | Niveau de dommage | Types de dommage | Détails | Photo |
|---|---|---|---|---|
| Valise | Majeur | Égratignure(s) | | |

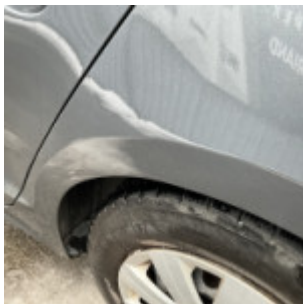
| Section | Niveau de dommage | Types de dommage | Détails | Photo |
|---|---|---|---|---|
| Porte arrière gauche (section principale) | Mineur | Bosse(s), Égratignure(s) | | |

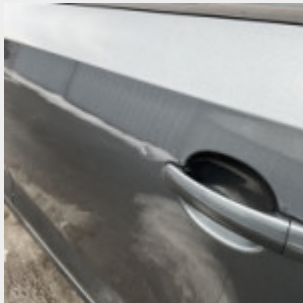
| Section | Niveau de dommage | Types de dommage | Détails | Photo |
|---|---|---|---|---|
| Porte avant gauche (section principale) | Mineur | Éclat de peinture | | |
