Emplacement	LÉVIS
Type d'actif	Automobile
Marque / Modèle / Année	NISSAN ROGUE 2016
NIV	5N1AT2MT6GC807820
Odomètre	119378 km
Nombre de clés	2

Rapport de dommages

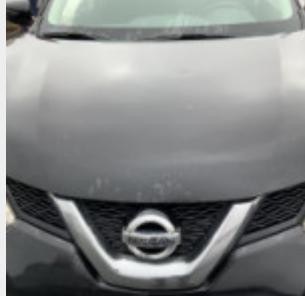
Section	Niveau de dommage	Types de dommage	Détails	Photo
Capot (centre)	Modéré	Éclat de peinture, Égratignure(s)

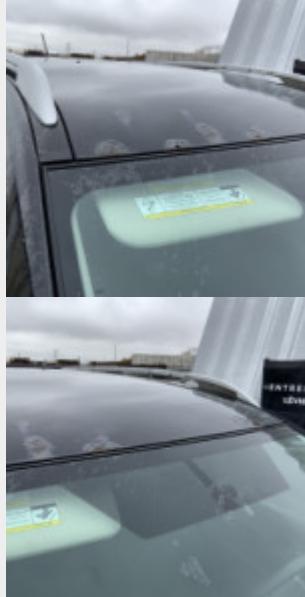
Capot (côté aile droite)	Modéré	Éclat de peinture, Égratignure(s)		
Toit	Majeur	Rouille

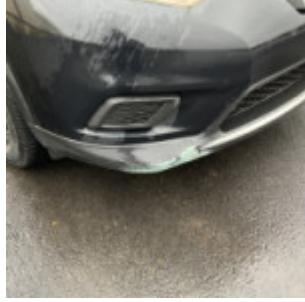
Pare-chocs avant	Mineur	Éclat de peinture, Égratignure(s)

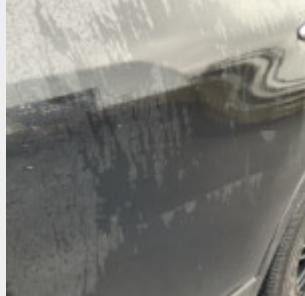
Section	Niveau de dommage	Types de dommage	Détails	Photo
Porte arrière gauche (section principale)	Mineur	Égratignure(s)

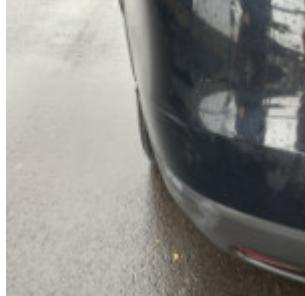
Pare-chocs arrière	Mineur	Égratignure(s)

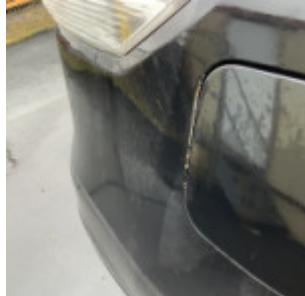
Aile arrière gauche	Modéré	Égratignure(s)

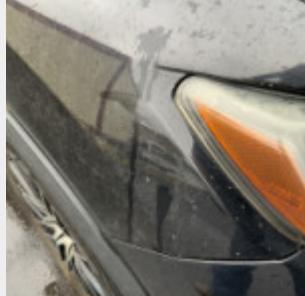
Section	Niveau de dommage	Types de dommage	Détails	Photo
Aile avant droite	Mineur	Éclat de peinture, Égratignure(s)
