Emplacement	LÉVIS
Type d'actif	Roulotte
Marque / Modèle / Année	CROSSROADS ZINGER 280RK 2018
NIV	4YDT28022JS372028
Odomètre	
Nombre de clés	2

Rapport de dommages

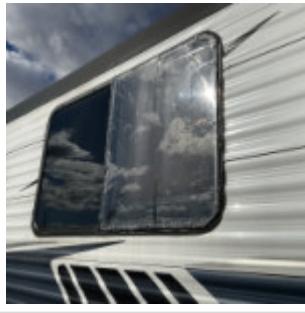
Section	Niveau de dommage	Types de dommage	Détails	Photo
Fenêtre arrière - côté gauche	Majeur	Besoin d'un remplacement

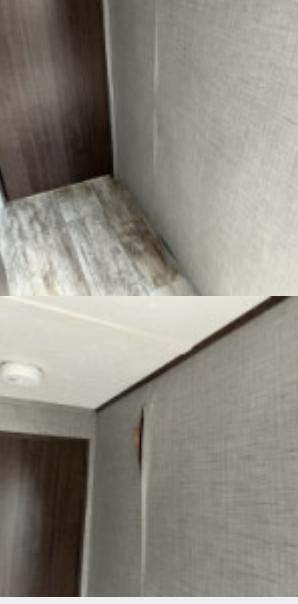
Section	Niveau de dommage	Types de dommage	Détails	Photo
Mur avant - côté droit	Majeur	Infiltration d'eau

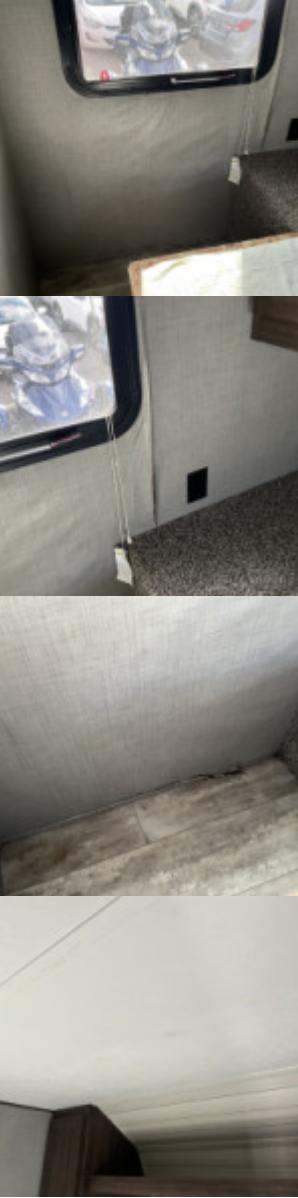
Section	Niveau de dommage	Types de dommage	Détails	Photo
Mur avant - côté gauche	Majeur	Infiltration d'eau
