Emplacement	BOISBRIAND
Type d'actif	Automobile
Marque / Modèle / Année	NISSAN ROGUE SV 2020
NIV	5N1AT2MV4LC722700
Odomètre	112379 km
Nombre de clés	1

Rapport de dommages

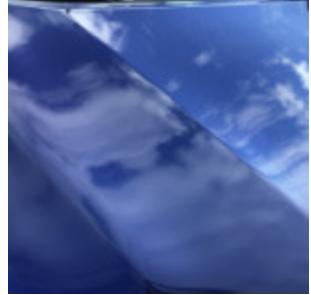
Section	Niveau de dommage	Types de dommage	Détails	Photo
Capot (centre)	Mineur	Bosse(s), Éclat de peinture

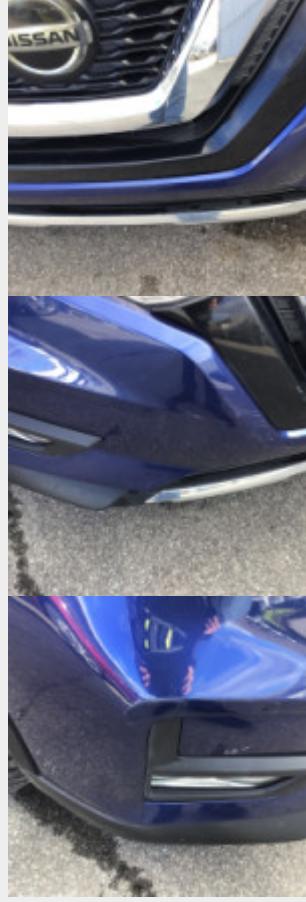
Section	Niveau de dommage	Types de dommage	Détails	Photo
Pare-chocs avant	Mineur	Éclat de peinture

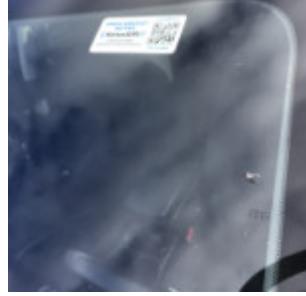
Pare-brise avant	Majeur	Besoin d'un remplacement, Autre	petit point impact

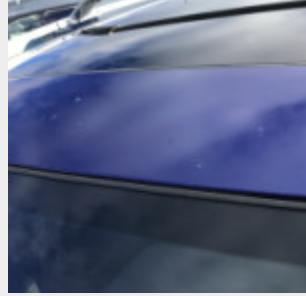
Toit	Majeur	Éclat de peinture, Rouille

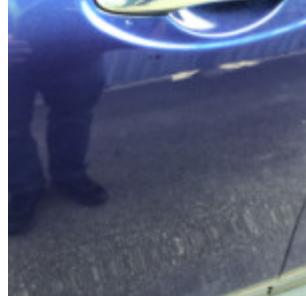
Section	Niveau de dommage	Types de dommage	Détails	Photo
Porte avant gauche (section principale)	Mineur	Éclat de peinture

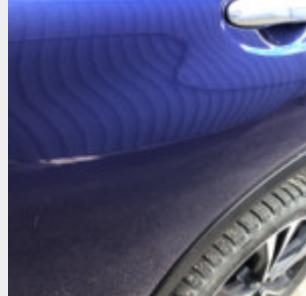
Porte arrière gauche (section principale)	Mineur	Égratignure(s)

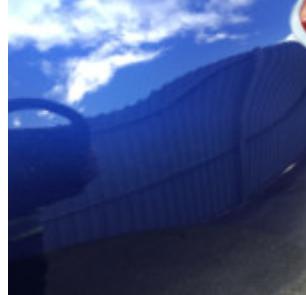
Aile arrière gauche	Mineur	Égratignure(s)

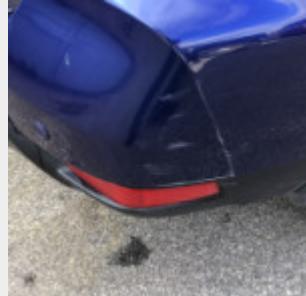
Pare-chocs arrière	Majeur	Égratignure(s)
