Emplacement	BOISBRIAND
Type d'actif	Automobile
Marque / Modèle / Année	KIA FORTE LX+ 2017
NIV	3KPFL4A78HE091655
Odomètre	136335 km
Nombre de clés	2

Rapport de dommages

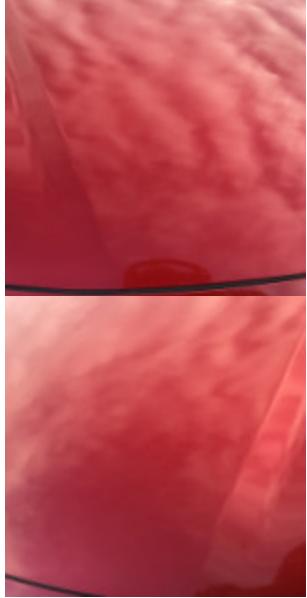
Section	Niveau de dommage	Types de dommage	Détails	Photo
Capot (centre)	Majeur	Éclat de peinture

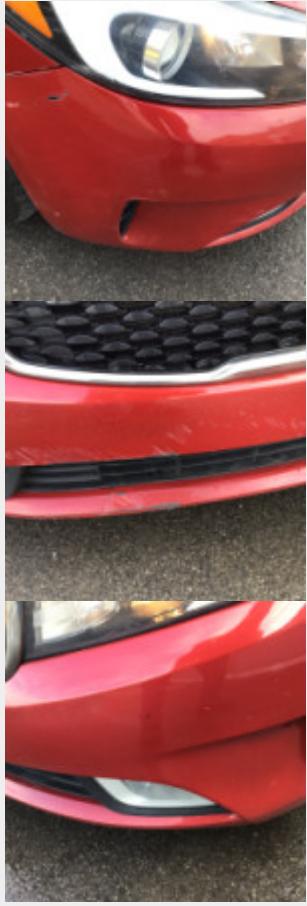
Pare-chocs avant	Majeur	Éclat de peinture, Égratignure(s)

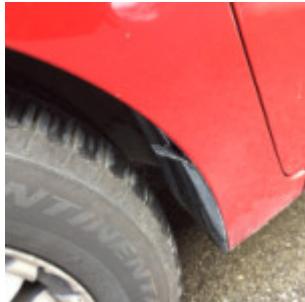
Section	Niveau de dommage	Types de dommage	Détails	Photo
Aile avant gauche	Majeur	Éclat de peinture

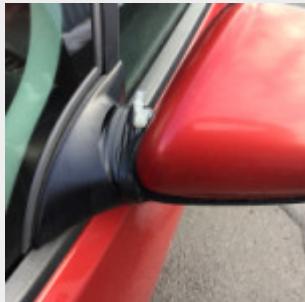
Rétroviseur gauche	Majeur	Bris

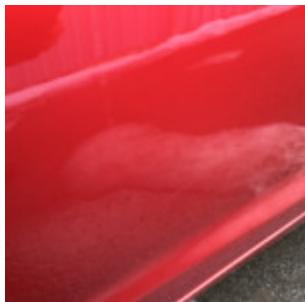
Porte avant gauche (section principale)	Mineur	Éclat de peinture

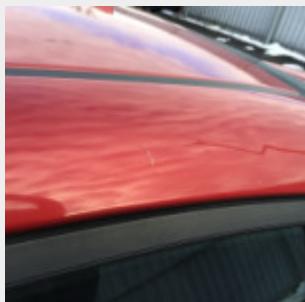
Haut des portes - côté gauche	Majeur	Égratignure(s)

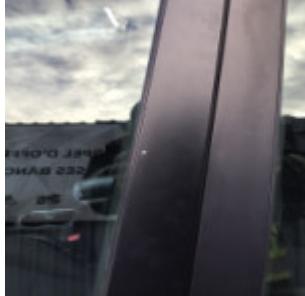
Section	Niveau de dommage	Types de dommage	Détails	Photo
Montant central - côté gauche	Modéré	Éclat de peinture

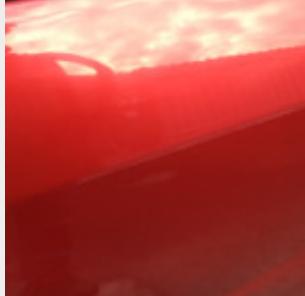
Porte arrière gauche (section principale)	Mineur	Égratignure(s)

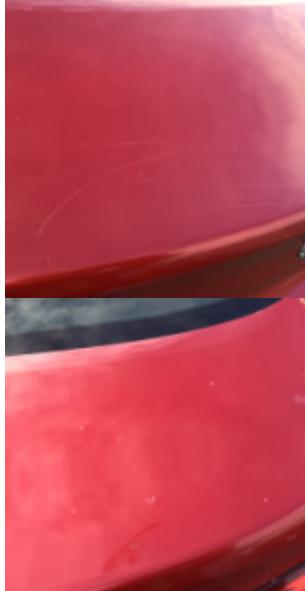
Valise	Majeur	Éclat de peinture, Égratignure(s)

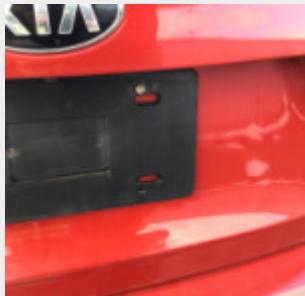
Arrière	Mineur	Égratignure(s)

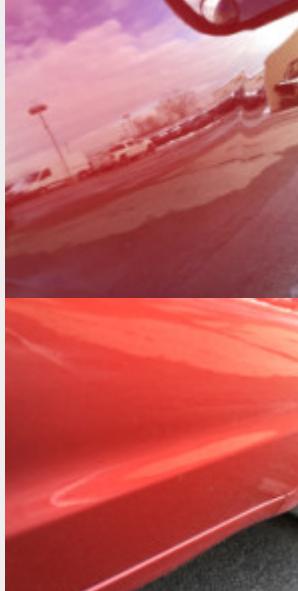
Porte avant droite (section principale)	Modéré	Bosse(s), Éclat de peinture

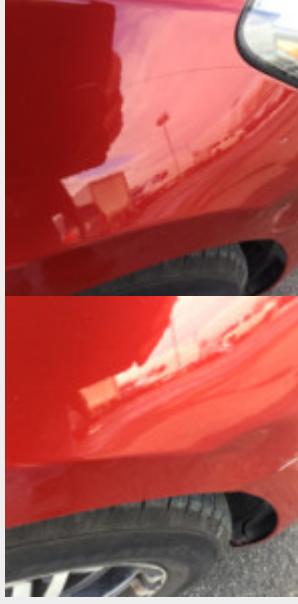
Section	Niveau de dommage	Types de dommage	Détails	Photo
Aile avant droite	Majeur	Bosse(s), Égratignure(s)
