<b>Emplacement</b>	BOISBRIAND
<b>Type d'actif</b>	Automobile
<b>Marque / Modèle / Année</b>	VOLKSWAGEN GTI 2013
<b>NIV</b>	WVWHV7AJ2DW124603
<b>Odomètre</b>	216172 km
<b>Nombre de clés</b>	1

**Rapport de dommages**

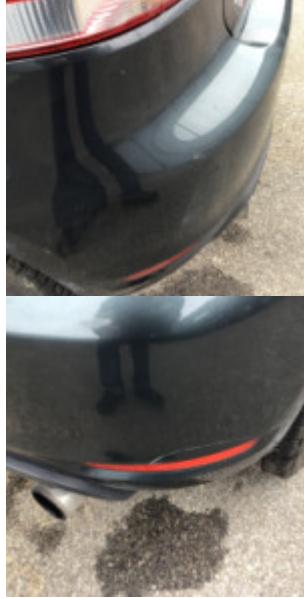
Section	Niveau de dommage	Types de dommage	Détails	Photo
Pare-chocs arrière	Majeur	Égratignure(s)

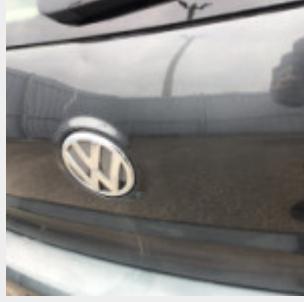
Arrière	Majeur	Bosse(s), Égratignure(s)

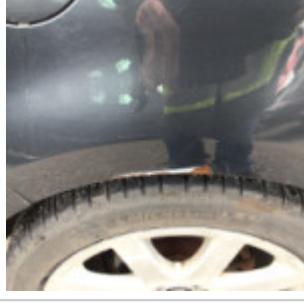
Aile arrière droite	Majeur	Rouille, Égratignure(s)
