**Emplacement** BOISBRIAND  
**Type d'actif** Automobile  
**Marque / Modèle / Année** HYUNDAI ELANTRA N LINE 2021  
**NIV** KMHLR4AF8MU132141  
**Odomètre** 66831 km  
**Nombre de clés** 1

**Rapport de dommages**

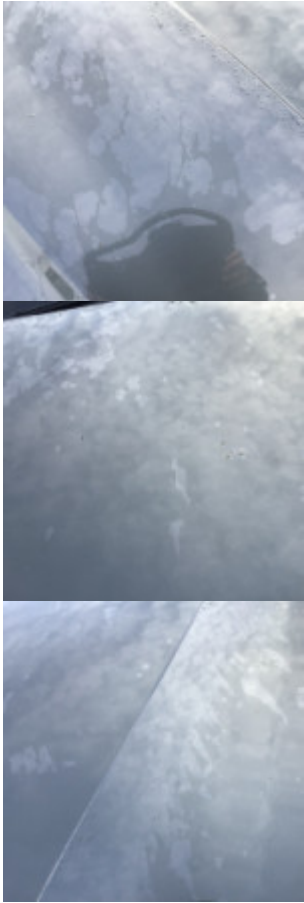
| Section | Niveau de dommage | Types de dommage | Détails | Photo |
|---|---|---|---|---|
| Capot (centre) | Mineur | Autre | résidus arbres collant | |

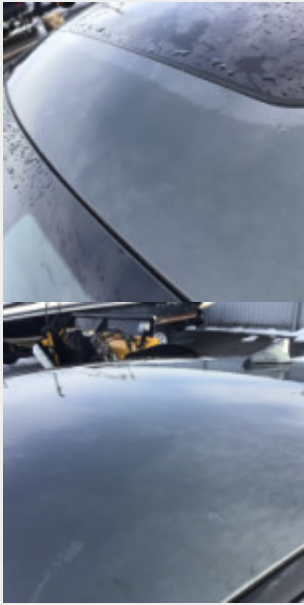
| Section | Niveau de dommage | Types de dommage | Détails | Photo |
|---|---|---|---|---|
| Toît | Mineur | Autre | résidu arbres collant | |

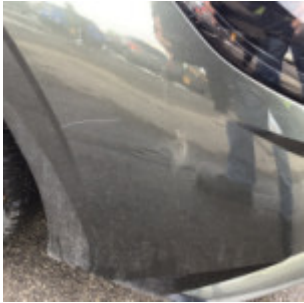
| Section | Niveau de dommage | Types de dommage | Détails | Photo |
|---|---|---|---|---|
| Pare-chocs avant | Modéré | Égratignure(s) | | |

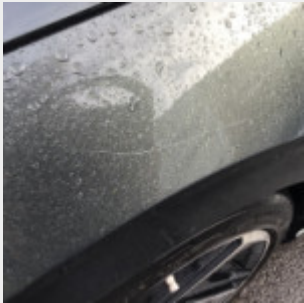
| Section | Niveau de dommage | Types de dommage | Détails | Photo |
|---|---|---|---|---|
| Aile avant gauche | Majeur | Égratignure(s) | | |

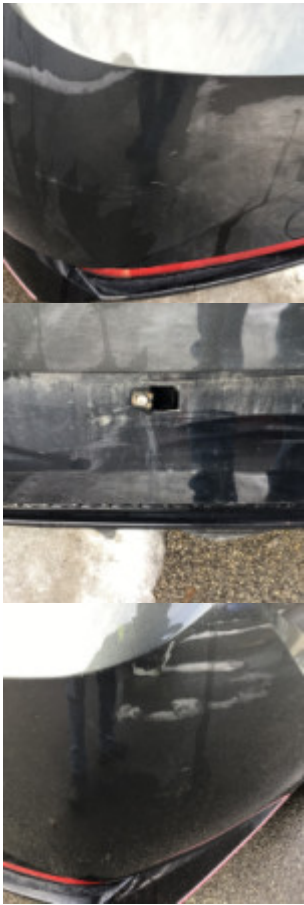
| Section | Niveau de dommage | Types de dommage | Détails | Photo |
|---|---|---|---|---|
| Pare-chocs arrière | Mineur | Égratignure(s) | | |

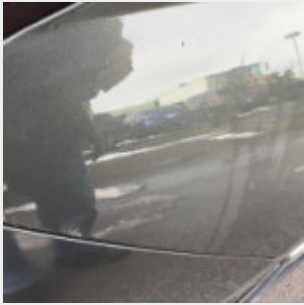
| Section | Niveau de dommage | Types de dommage | Détails | Photo |
|---|---|---|---|---|
| Aile arrière droite | Modéré | Égratignure(s) | | |

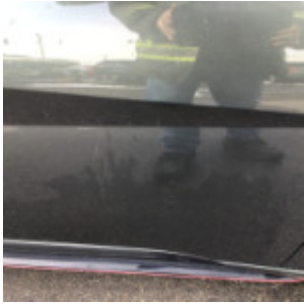
| Section | Niveau de dommage | Types de dommage | Détails | Photo |
|---|---|---|---|---|
| Porte avant droite (section principale) | Mineur | Éclat de peinture, Égratignure(s) | | |
