**Emplacement** LÉVIS  
**Type d'actif** Automobile  
**Marque / Modèle / Année** TOYOTA COROLLA SE 2018  
**NIV** 2T1BURHE5JC083286  
**Odomètre** 117738 km  
**Nombre de clés** 2

**Rapport de dommages**

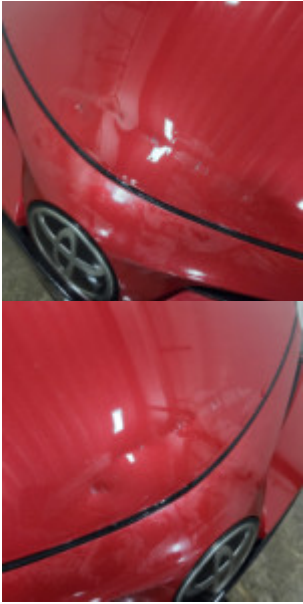
| Section | Niveau de dommage | Types de dommage | Détails | Photo |
|---|---|---|---|---|
| Capot (centre) | Modéré | Bosse(s), Égratignure(s) | | |

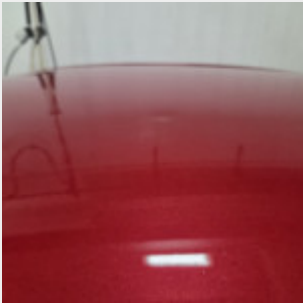
| Section | Niveau de dommage | Types de dommage | Détails | Photo |
|---|---|---|---|---|
| Toît | Mineur | Bosse(s) | | |

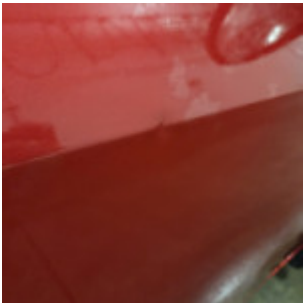
| Section | Niveau de dommage | Types de dommage | Détails | Photo |
|---|---|---|---|---|
| Porte avant droite (section principale) | Mineur | Bosse(s) | | |
