<b>Emplacement</b>	BOISBRIAND
<b>Type d'actif</b>	Automobile
<b>Marque / Modèle / Année</b>	NISSAN QASHQAI SV 2023
<b>NIV</b>	JN1BJ1BW6PW106542
<b>Odomètre</b>	15575 km
<b>Nombre de clés</b>	2

**Rapport de dommages**

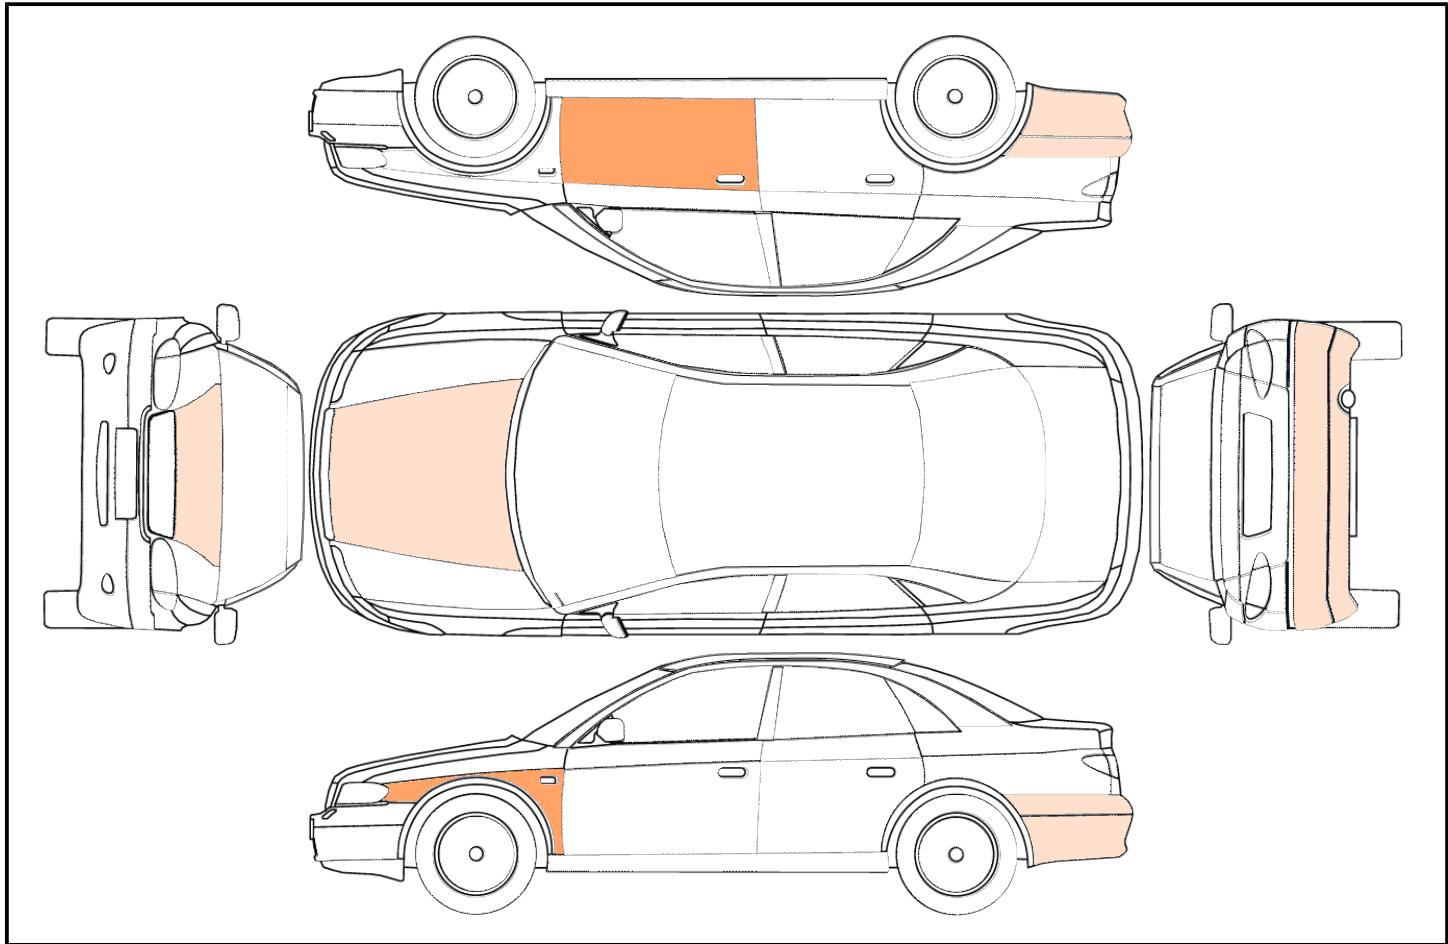
Section	Niveau de dommage	Types de dommage	Détails	Photo
Capot (centre)	Mineur	Éclat de peinture		
Porte avant droite (section principale)	Modéré	Égratignure(s)

Section	Niveau de dommage	Types de dommage	Détails	Photo
Pare-chocs arrière	Mineur	Égratignure(s)

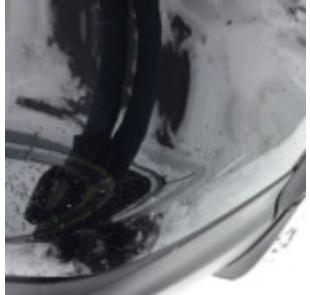
Aile avant gauche	Modéré	Autre	décrocher
