Emplacement	LÉVIS
Type d'actif	Automobile
Marque / Modèle / Année	SUBARU WRX BASE 2021
NIV	JF1VA1A60M9811820
Odomètre	114091 km
Nombre de clés	3

Rapport de dommages

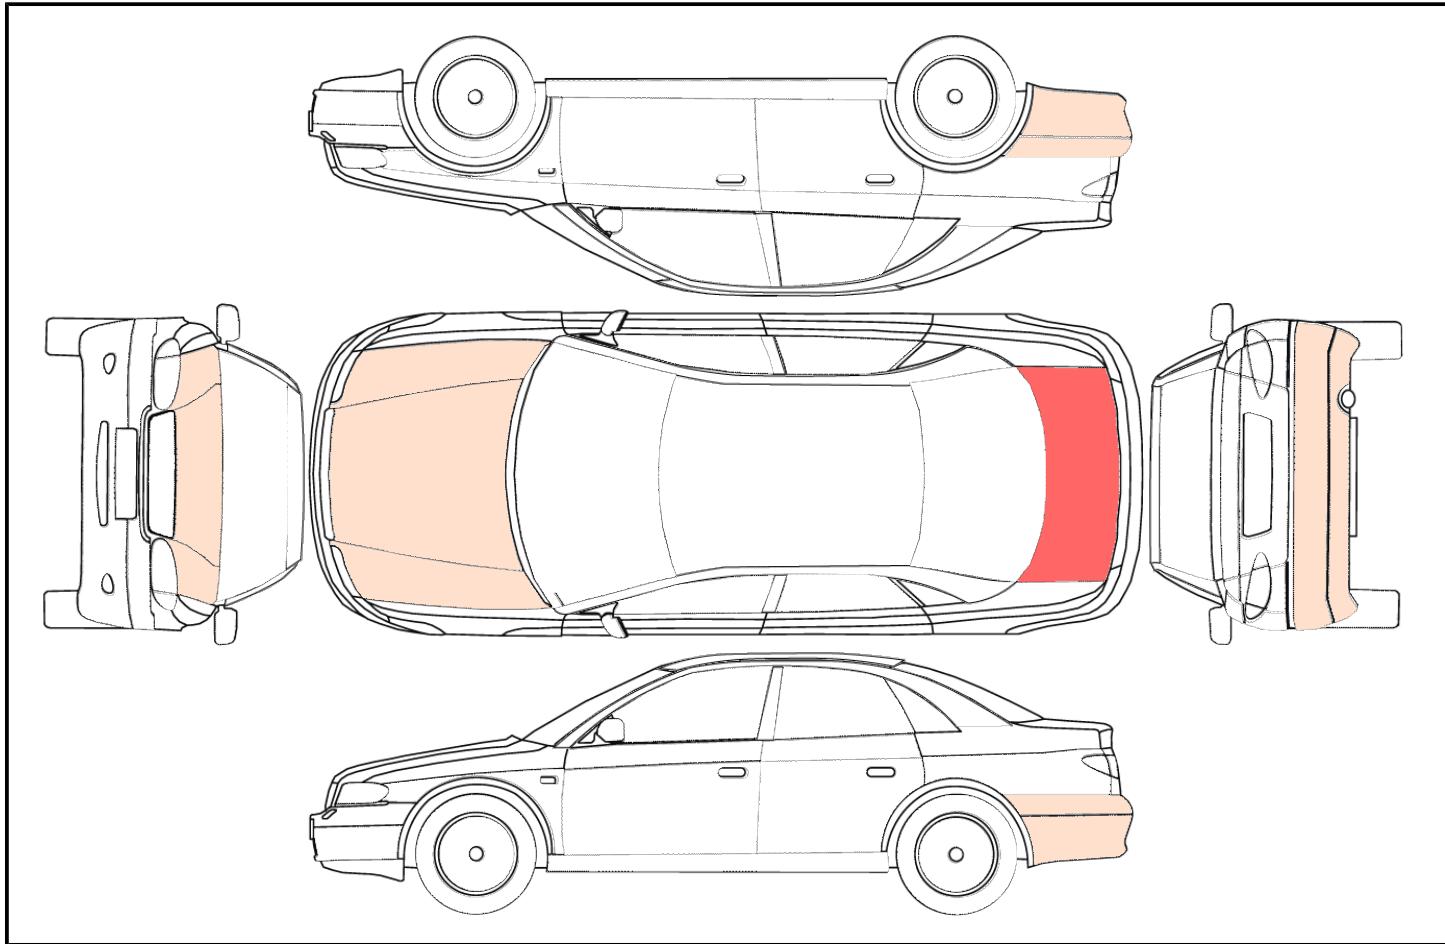
Section	Niveau de dommage	Types de dommage	Détails	Photo
Capot (côté aile gauche)	Mineur	Éclat de peinture, Égratignure(s)

Section	Niveau de dommage	Types de dommage	Détails	Photo
Capot (centre)	Mineur	Éclat de peinture, Égratignure(s)		
Capot (côté aile droite)	Mineur	Éclat de peinture, Égratignure(s)		
Pare-chocs arrière	Mineur	Éclat de peinture, Égratignure(s)		
Valise	Majeur	Bris	trous aileron retiré.
