**Emplacement** BOISBRIAND  
**Type d'actif** Automobile  
**Marque / Modèle / Année** NISSAN ROGUE S 2016  
**NIV** 5N1AT2MV9GC879712  
**Odomètre** 197618 km  
**Nombre de clés** 1

**Rapport de dommages**

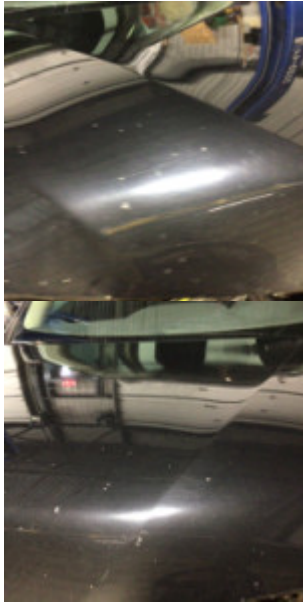
| Section | Niveau de dommage | Types de dommage | Détails | Photo |
|---|---|---|---|---|
| Capot (centre) | Majeur | Éclat de peinture, Retouche de peinture | | |

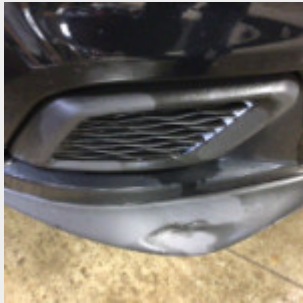
| Section | Niveau de dommage | Types de dommage | Détails | Photo |
|---|---|---|---|---|
| Pare-chocs avant | Majeur | Cassure | | |

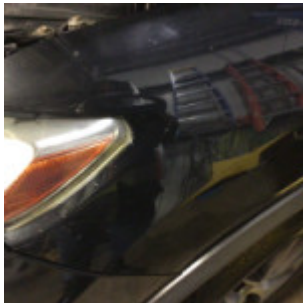
| Section | Niveau de dommage | Types de dommage | Détails | Photo |
|---|---|---|---|---|
| Aile avant gauche | Majeur | Éclat de peinture, Retouche de peinture | | |

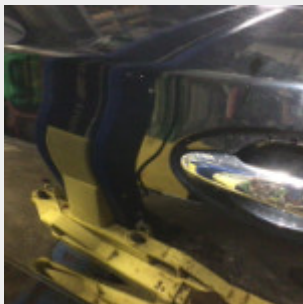
| Section | Niveau de dommage | Types de dommage | Détails | Photo |
|---|---|---|---|---|
| Porte avant gauche (section principale) | Majeur | Éclat de peinture | | |

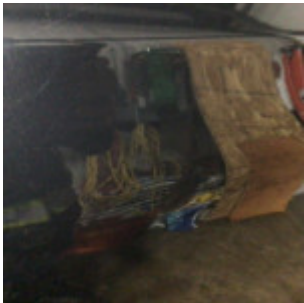
| Section | Niveau de dommage | Types de dommage | Détails | Photo |
|---|---|---|---|---|
| Porte arrière gauche (section principale) | Mineur | Égratignure(s) | | |

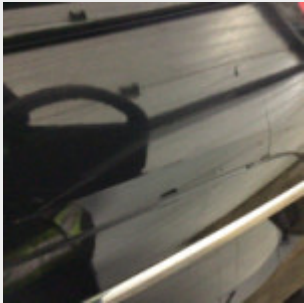
| Section | Niveau de dommage | Types de dommage | Détails | Photo |
|---|---|---|---|---|
| Aile arrière gauche | Mineur | Égratignure(s) | | |

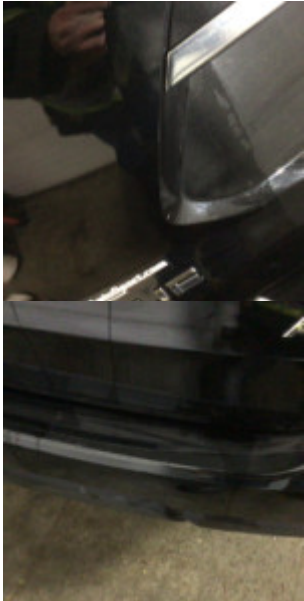
| Section | Niveau de dommage | Types de dommage | Détails | Photo |
|---|---|---|---|---|
| Arrière | Mineur | Égratignure(s) | | |

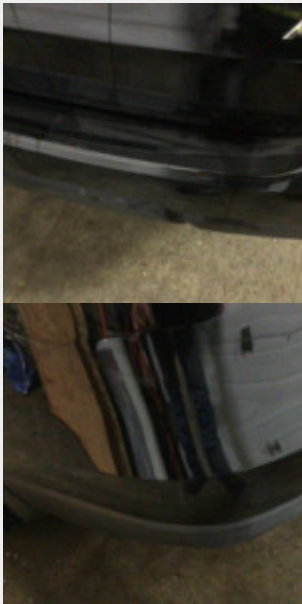
| Section | Niveau de dommage | Types de dommage | Détails | Photo |
|---|---|---|---|---|
| Pare-chocs arrière | Modéré | Égratignure(s) | | |

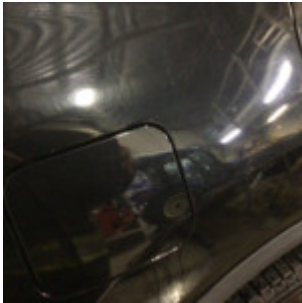
| Section | Niveau de dommage | Types de dommage | Détails | Photo |
|---|---|---|---|---|
| Aile arrière droite | Mineur | Égratignure(s) | | |

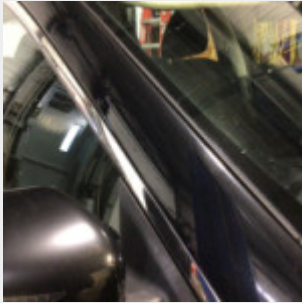
| Section | Niveau de dommage | Types de dommage | Détails | Photo |
|---|---|---|---|---|
| Haut de portes - côté droit | Majeur | Éclat de peinture, Retouche de peinture | | |

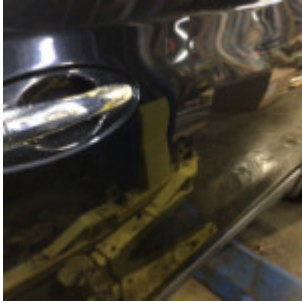
| Section | Niveau de dommage | Types de dommage | Détails | Photo |
|---|---|---|---|---|
| Porte avant droite (section principale) | Mineur | Égratignure(s) | | |

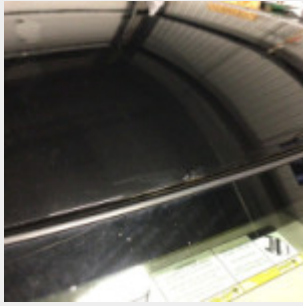
| Section | Niveau de dommage | Types de dommage | Détails | Photo |
|---|---|---|---|---|
| Toît | Majeur | Rouille | | |
