Emplacement BOISBRIAND
Type d'actif Automobile
Marque / Modèle / Année HYUNDAI TUCSON SE 2017
NIV KM8J3CA26HU339021
Odomètre 192846 km
Nombre de clés 1

Rapport de dommages

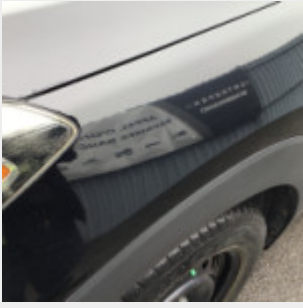
Section	Niveau de dommage	Types de dommage	Détails	Photo
Aile avant gauche	Majeur	Éclat de peinture

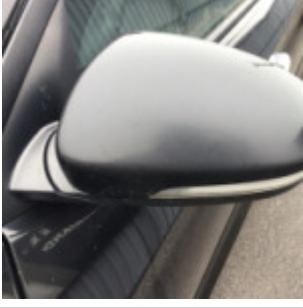
Rétroviseur gauche	Modéré	Éclat de peinture

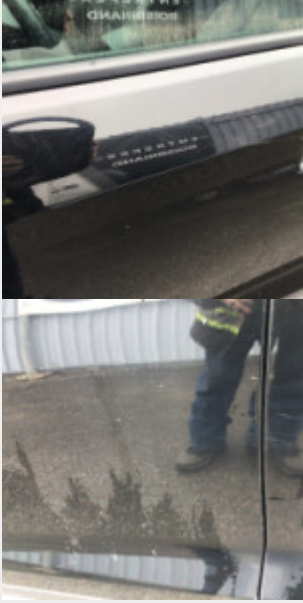
Porte avant gauche (section principale)	Majeur	Égratignure(s)

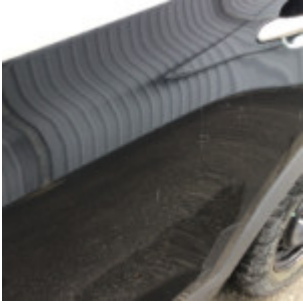
Porte arrière gauche (section principale)	Majeur	Égratignure(s)

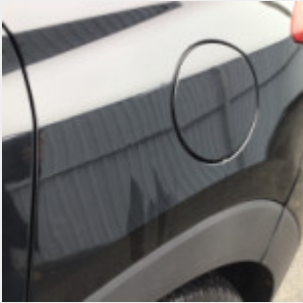
Section	Niveau de dommage	Types de dommage	Détails	Photo
Aile arrière gauche	Modéré	Égratignure(s)

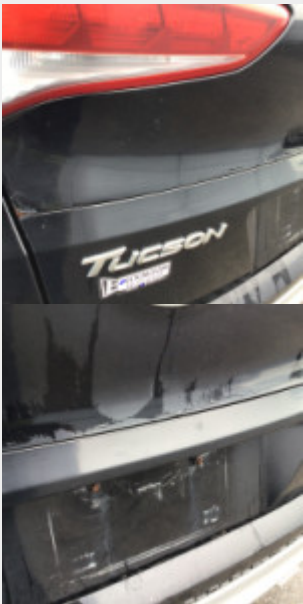
Arrière	Majeur	Rouille, Égratignure(s)

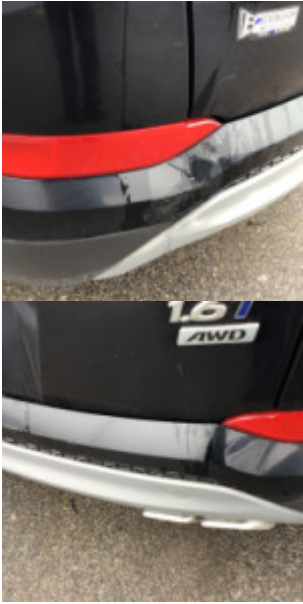
Section	Niveau de dommage	Types de dommage	Détails	Photo
Pare-chocs arrière	Majeur	Égratignure(s)

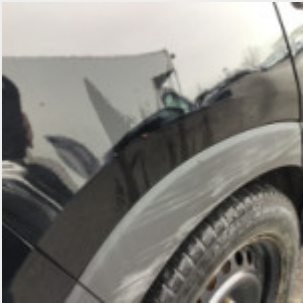
Aile arrière droite	Majeur	Égratignure(s)

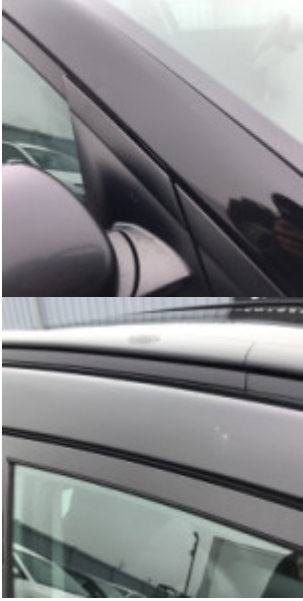
Haut de portes - côté droit	Majeur	Éclat de peinture, Égratignure(s)
