<b>Emplacement</b>	LÉVIS
<b>Type d'actif</b>	Remorque utilitaire
<b>Marque / Modèle / Année</b>	SEED CARGO 714TA2-2P-NR 2023
<b>NIV</b>	7PKBE1428P1002726
<b>Odomètre</b>	
<b>Nombre de clés</b>

**Rapport de dommages**

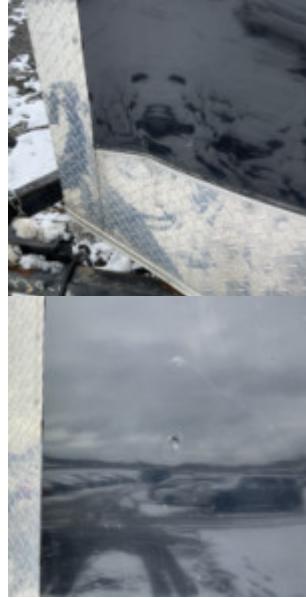
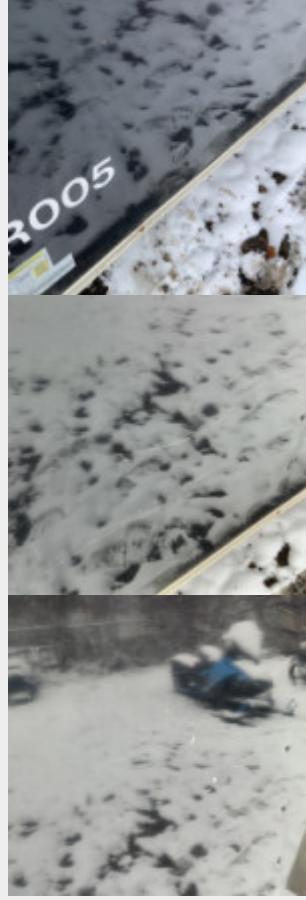
Section	Niveau de dommage	Types de dommage	Détails	Photo
Panneau avant gauche	Majeur	Bosse(s), Égratignure(s)

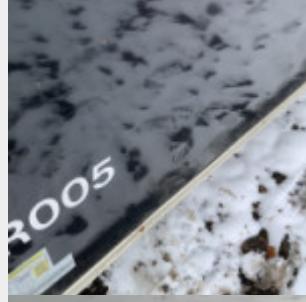
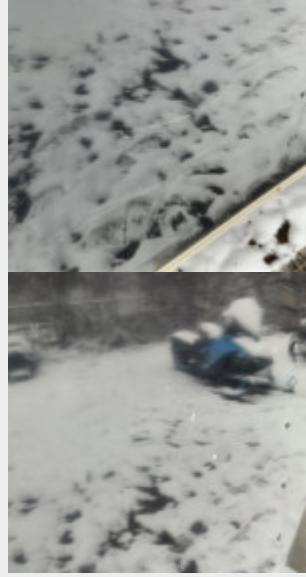
Panneau devant gauche	Modéré	Bosse(s), Égratignure(s)

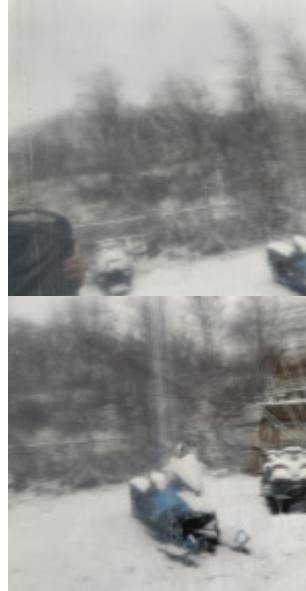
Section	Niveau de dommage	Types de dommage	Détails	Photo
Panneau milieu gauche	Mineur	Bosse(s), Égratignure(s)

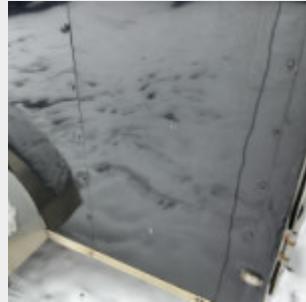
Panneau arrière gauche	Mineur	Bosse(s), Égratignure(s)

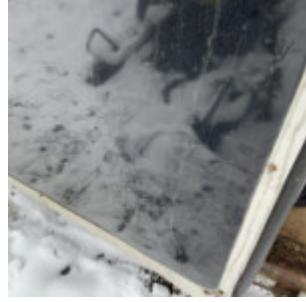
Porte arrière gauche	Modéré	Bosse(s), Égratignure(s)

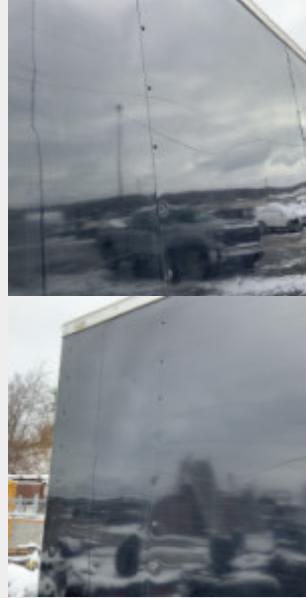
Section	Niveau de dommage	Types de dommage	Détails	Photo
Panneau arrière droite	Modéré	Bosse(s), Égratignure(s)

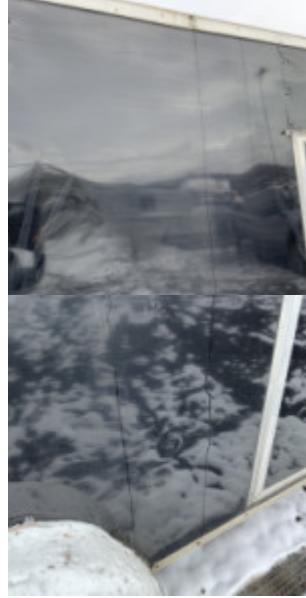
Panneau milieu droite	Modéré	Bosse(s), Égratignure(s)

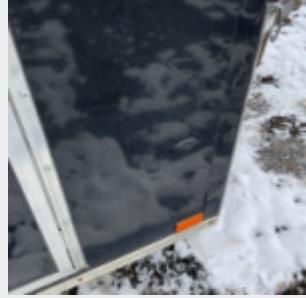
Panneau avant droite	Mineur	Bosse(s), Égratignure(s)
