<b>Emplacement</b>	BOISBRIAND
<b>Type d'actif</b>	Automobile
<b>Marque / Modèle / Année</b>	LINCOLN MKC SELECT 2017
<b>NIV</b>	5LMCJ2D95HUL67813
<b>Odomètre</b>	104229 km
<b>Nombre de clés</b>	1

**Rapport de dommages**

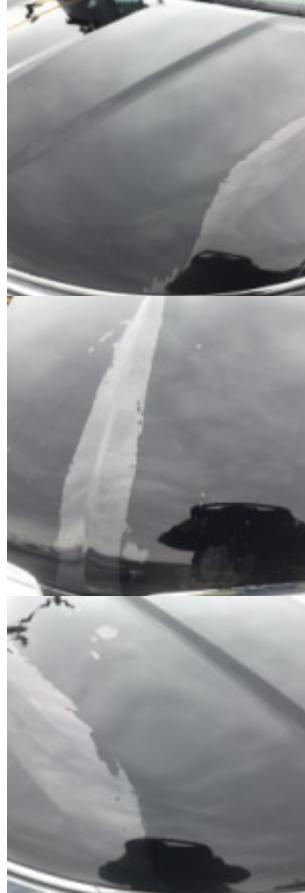
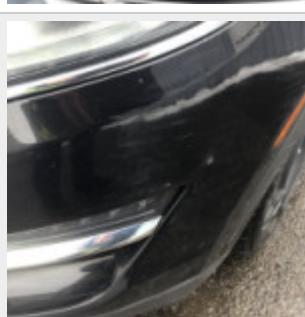
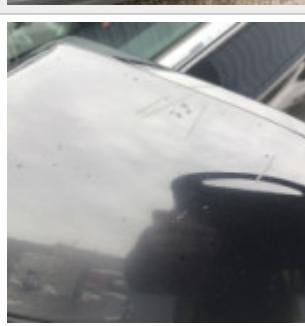
Section	Niveau de dommage	Types de dommage	Détails	Photo
Capot (centre)	Majeur	Éclat de peinture, Rouille, Égratignure(s)

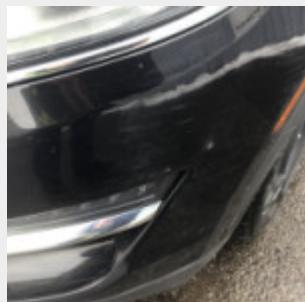
Pare-chocs avant	Majeur	Égratignure(s)

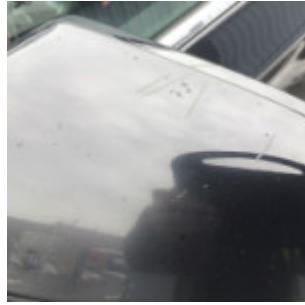
Rétroviseur gauche	Majeur	Retouche de peinture

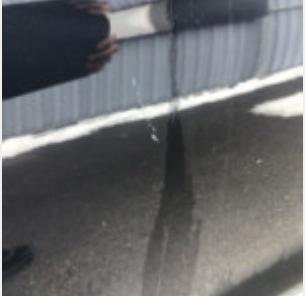
Section	Niveau de dommage	Types de dommage	Détails	Photo
Porte avant gauche (section principale)	Majeur	Égratignure(s)

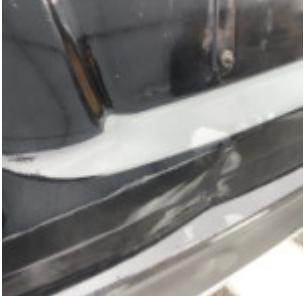
Arrière	Majeur	Bosse(s), Égratignure(s)

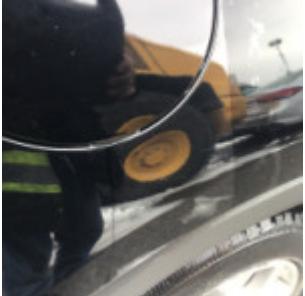
Aile arrière droite	Mineur	Égratignure(s)

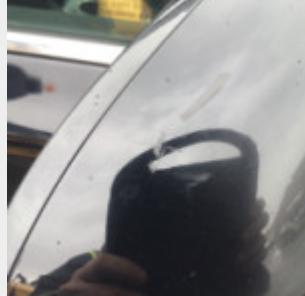
Section	Niveau de dommage	Types de dommage	Détails	Photo
Rétroviseur droite	Majeur	Retouche de peinture

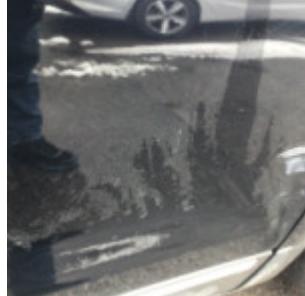
Porte avant droite (section principale)	Majeur	Bosse(s), Égratignure(s)

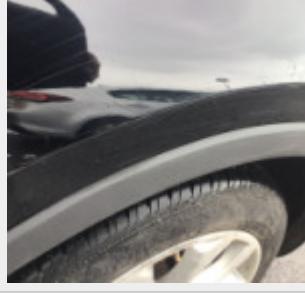
Aile avant droite	Majeur	Égratignure(s)

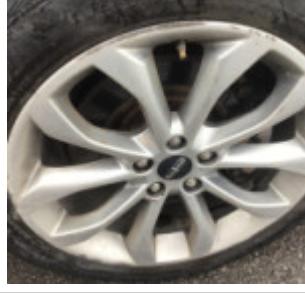
Jante avant droite	Majeur	Autre	frotter

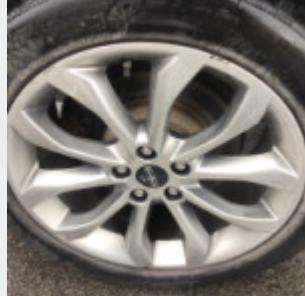
Section	Niveau de dommage	Types de dommage	Détails	Photo
Jante arrière droite	Majeur	Autre	frfotter

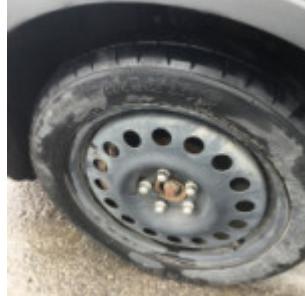
Jante avant gauche	Majeur	Besoin d'un remplacement, Autre	roue de secours
