Emplacement	BOISBRIAND
Type d'actif	Automobile
Marque / Modèle / Année	NISSAN ROGUE 2019
NIV	5N1AT2MT2KC707836
Odomètre	110175 km
Nombre de clés	1

Rapport de dommages

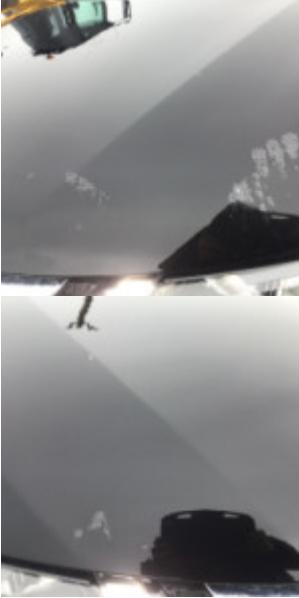
Section	Niveau de dommage	Types de dommage	Détails	Photo
Capot (centre)	Modéré	Éclat de peinture

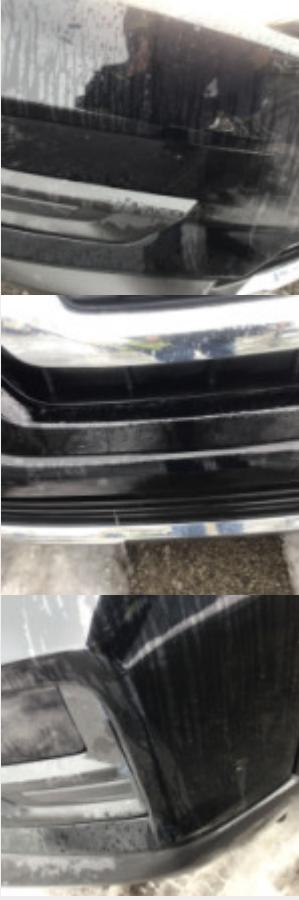
Pare-chocs avant	Mineur	Éclat de peinture, Égratignure(s)
