Emplacement LÉVIS
Type d'actif Roulotte
Marque / Modèle / Année KEYSTONE HIDEOUT 318BR21 2021
NIV 4YDT31828M7248216
Odomètre
Nombre de clés 1

Rapport de dommages

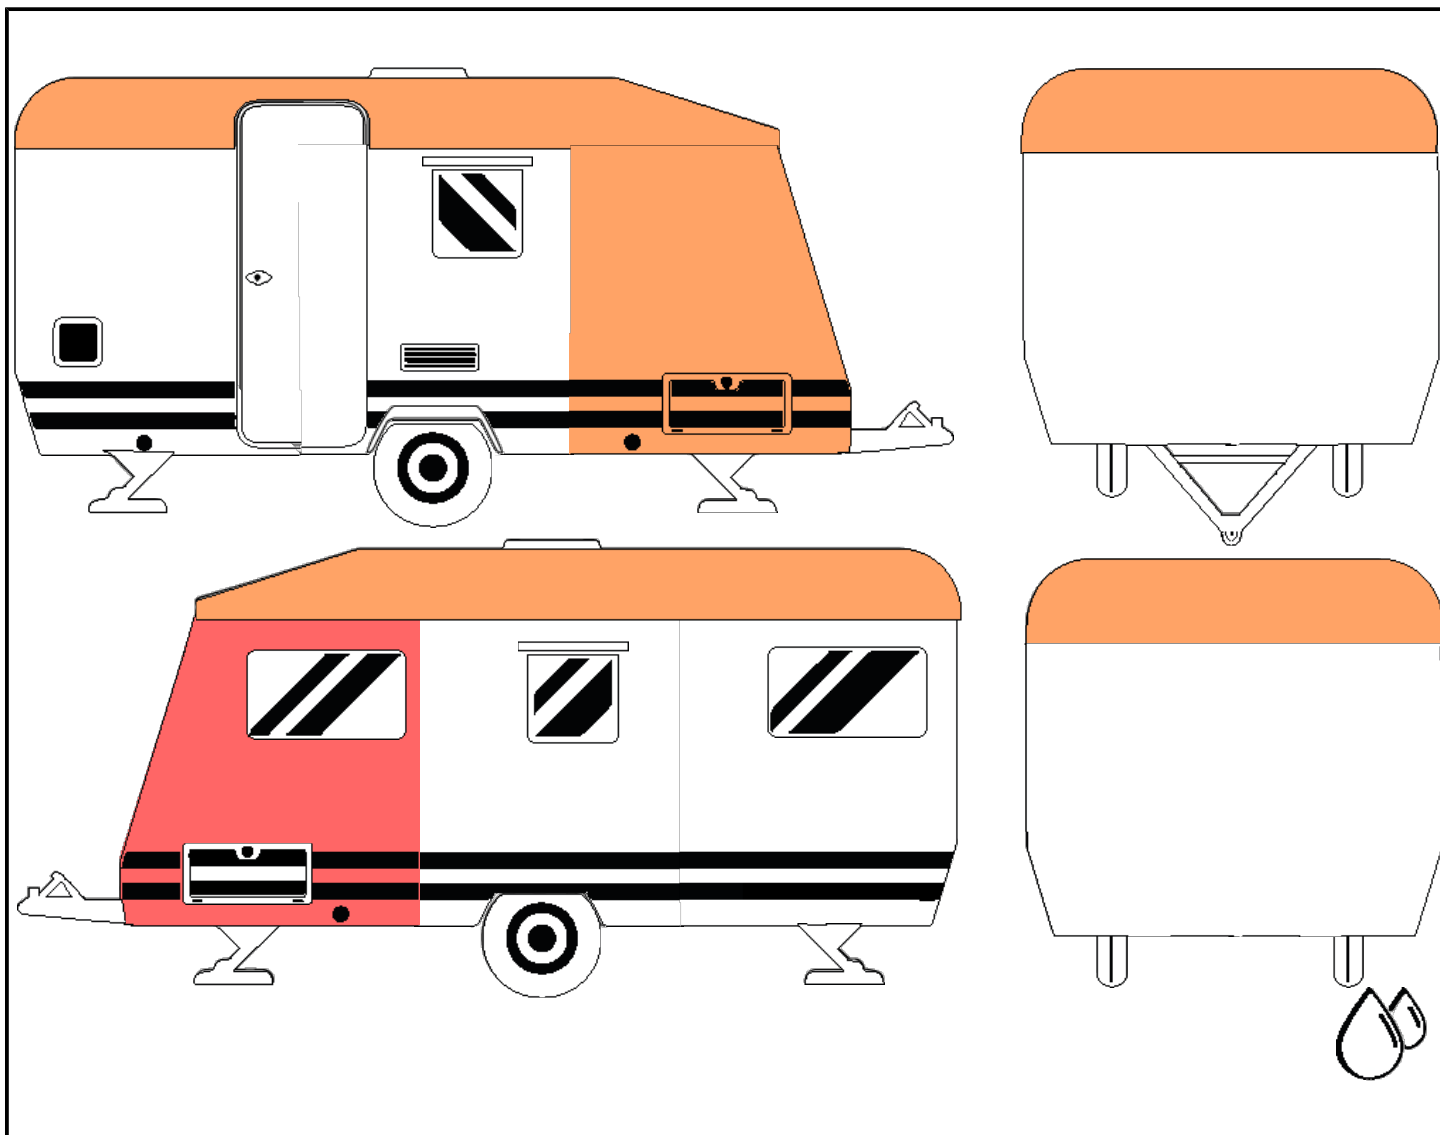
Déclaration Aucune vérification n'a été effectuée sur les appareils
Aucun test d'humidité a été effectué.
Condition des moulures à remplacer, bossé coté gauche vers le devant, quelques égratignures, frigidaire extérieur manquant, tv manquante, matelas chambre des maitres taché.
Restrictions pour être apte à rouler -
Grosueur de l'attache 2 5/16"
Grandeur (Pieds) 35.11
Poids (lbs) 7686
Nombre d'extensions 2
Batteries 1
Bonbonnes propane Aucune
Hivernisé Oui, par l'ancien propriétaire
Options Air climatisé, Auvent électrique, Radio, Four, Frigidaire, Micro-onde, Congélateur, Cuisinière, Douche extérieure, Roue de secours, Jack électrique aux 4 coins, Jack électrique pôle avant, Fil de branchement
