Emplacement BOISBRIAND
Type d'actif Remorque utilitaire
Marque / Modèle / Année SEED CARGO SC85X24 2023
NIV 7PKBC2427P1003499
Odomètre
Nombre de clés 0

Rapport de dommages

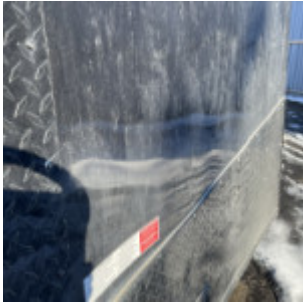
Section	Niveau de dommage	Types de dommage	Détails	Photo
Panneau avant gauche	Mineur	Bosse(s), Égratignure(s)

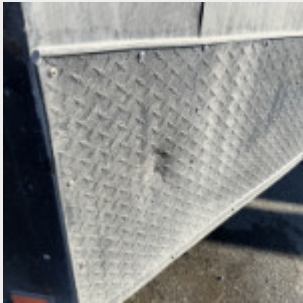
Protège-roches	Modéré	Bosse(s)

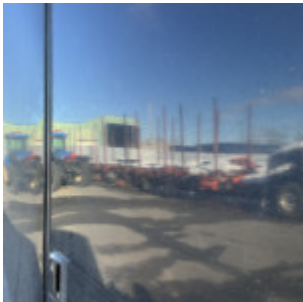
Porte latérale	Mineur	Bosse(s)

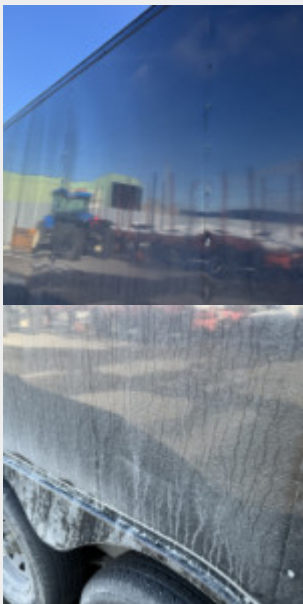
Panneau milieu droite	Modéré	Bosse(s), Égratignure(s)

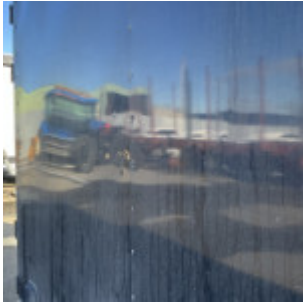
Section	Niveau de dommage	Types de dommage	Détails	Photo
Panneau arrière droite	Majeur	Bosse(s)

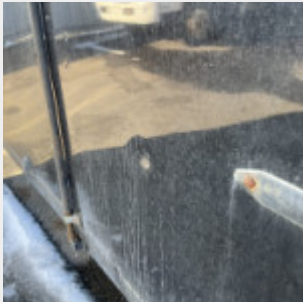
Porte arrière droite	Modéré	Bosse(s)

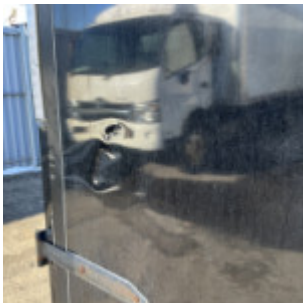
Porte arrière gauche	Majeur	Bosse(s), Égratignure(s)

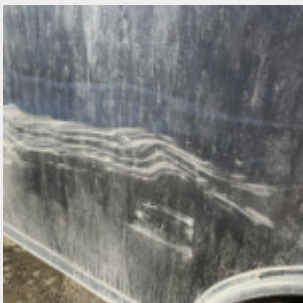
Panneau milieu gauche	Majeur	Bosse(s), Égratignure(s)
