**Emplacement** BOISBRIAND  
**Type d'actif** Automobile  
**Marque / Modèle / Année** CHEVROLET SPARK EV 1LT 2014  
**NIV** KL8CK6S04EC541414  
**Odomètre** 131578 km  
**Nombre de clés** 2

**Rapport de dommages**

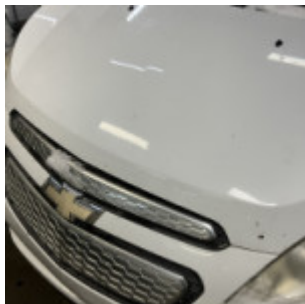
| Section | Niveau de dommage | Types de dommage | Détails | Photo |
|---|---|---|---|---|
| Capot (centre) | Majeur | Éclat de peinture | | |

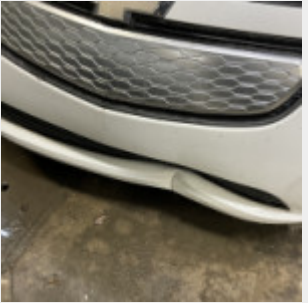
| Section | Niveau de dommage | Types de dommage | Détails | Photo |
|---|---|---|---|---|
| Pare-chocs avant | Majeur | Besoin d'un remplacement | | |

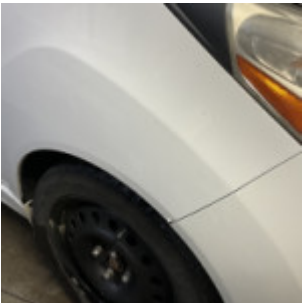
| Section | Niveau de dommage | Types de dommage | Détails | Photo |
|---|---|---|---|---|
| Aile avant droite | Modéré | Éclat de peinture, Rouille | | |

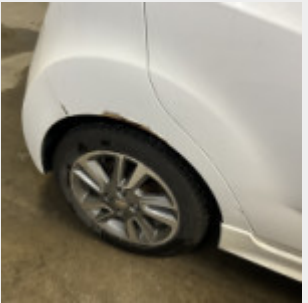
| Section | Niveau de dommage | Types de dommage | Détails | Photo |
|---|---|---|---|---|
| Aile arrière droite | Majeur | Éclat de peinture, Rouille | | |

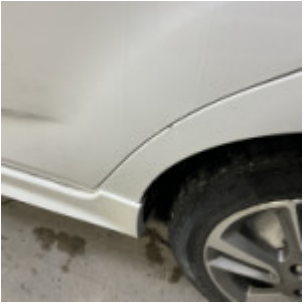
| Section | Niveau de dommage | Types de dommage | Détails | Photo |
|---|---|---|---|---|
| Aile arrière gauche | Modéré | Éclat de peinture | | |

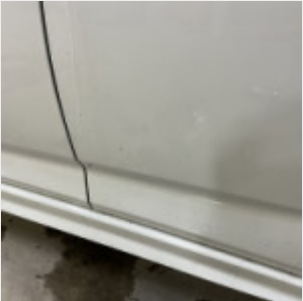
| Section | Niveau de dommage | Types de dommage | Détails | Photo |
|---|---|---|---|---|
| Porte arrière gauche (section principale) | Modéré | Éclat de peinture | | |

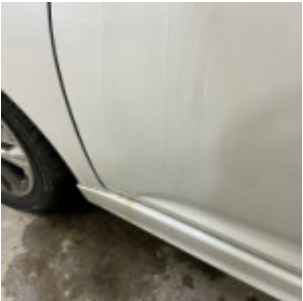
| Section | Niveau de dommage | Types de dommage | Détails | Photo |
|---|---|---|---|---|
| Porte avant gauche (section principale) | Modéré | Autre | Poussière de frein | |

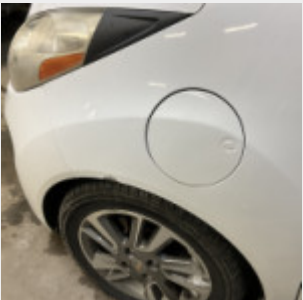
| Section | Niveau de dommage | Types de dommage | Détails | Photo |
|---|---|---|---|---|
| Aile avant gauche | Majeur | Éclat de peinture, Rouille | | |

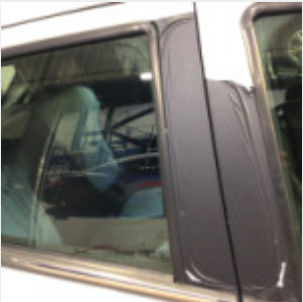
| Section | Niveau de dommage | Types de dommage | Détails | Photo |
|---|---|---|---|---|
| Montant central - côté droit | Majeur | Usure excessive | | |
