Emplacement	LÉVIS
Type d'actif	Automobile
Marque / Modèle / Année	SUBARU XV CROSSTREK 2014
NIV	JF2GPAKC6E8277589
Odomètre	116528 km
Nombre de clés	1

Rapport de dommages

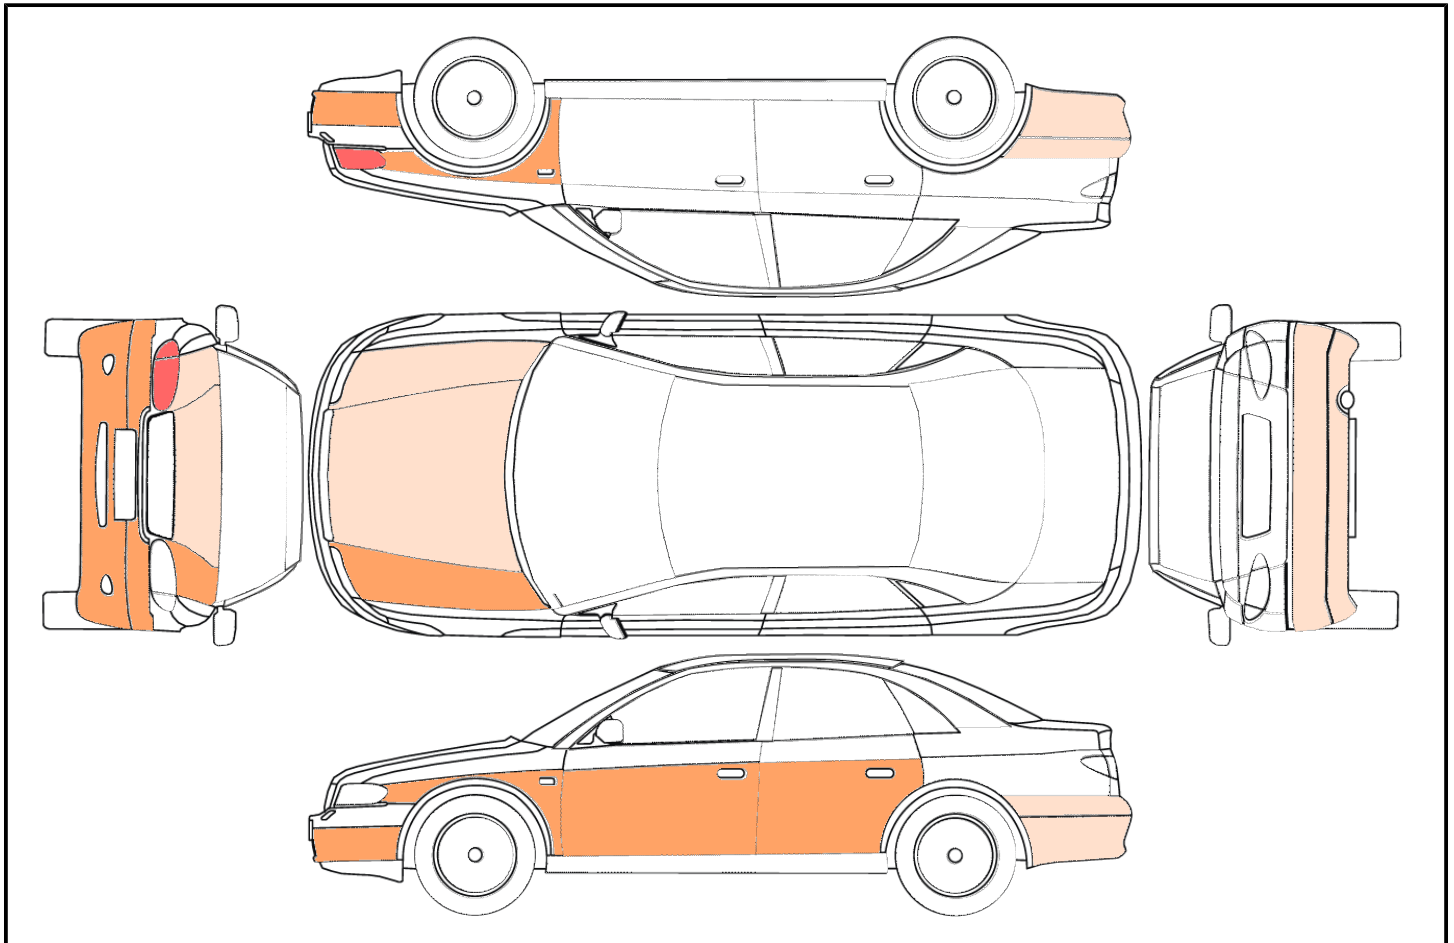
Section	Niveau de dommage	Types de dommage	Détails	Photo
Capot (côté aile gauche)	Modéré	Bris, Éclat de peinture, Égratignure(s)

Section	Niveau de dommage	Types de dommage	Détails	Photo
Capot (centre)	Mineur	Éclat de peinture, Égratignure(s)		 
Capot (côté aile droite)	Mineur	Éclat de peinture, Égratignure(s)		 
Phare avant droit	Majeur	Bris, Besoin d'un remplacement		 
Pare-chocs avant	Modéré	Bris, Bosse(s), Égratignure(s)

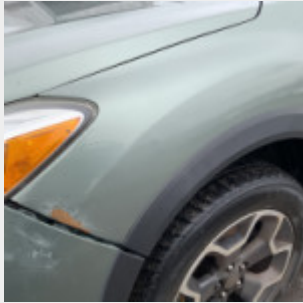
Section	Niveau de dommage	Types de dommage	Détails	Photo
Aile avant gauche	Modéré	Rouille, Égratignure(s)

Porte avant gauche (section principale)	Modéré	Bosse(s), Égratignure(s)

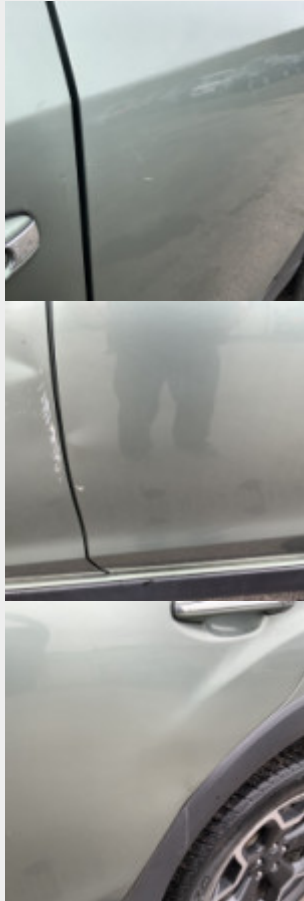
Section	Niveau de dommage	Types de dommage	Détails	Photo
Porte arrière gauche (section principale)	Modéré	Bosse(s), Égratignure(s)

Section	Niveau de dommage	Types de dommage	Détails	Photo
Pare-chocs arrière	Mineur	Égratignure(s)		 
Aile avant droite	Modéré	Bosse(s), Rouille
