Emplacement	BOISBRIAND
Type d'actif	Automobile
Marque / Modèle / Année	HYUNDAI ELANTRA PREFERED 2019
NIV	KMHD84LF6KU888486
Odomètre	159378 km
Nombre de clés	1

Rapport de dommages

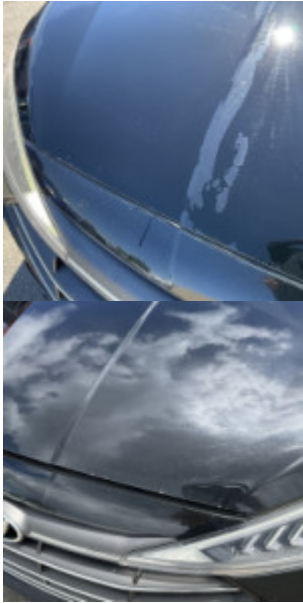
Section	Niveau de dommage	Types de dommage	Détails	Photo
Capot (centre)	Majeur	Éclat de peinture, Rouille

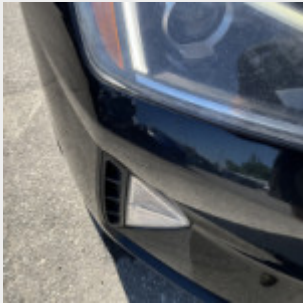
Pare-chocs avant	Majeur	Éclat de peinture

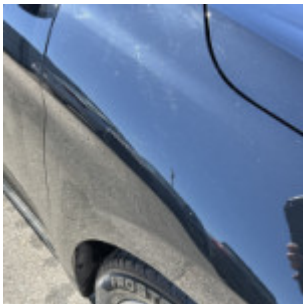
Aile avant droite	Modéré	Égratignure(s)

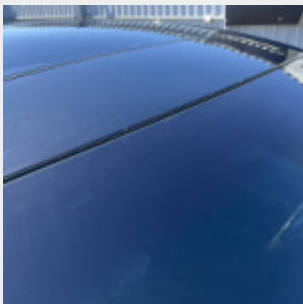
Toit	Mineur	Rouille

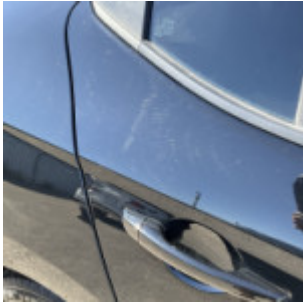
Section	Niveau de dommage	Types de dommage	Détails	Photo
Porte arrière droite (section principale)	Mineur	Égratignure(s)

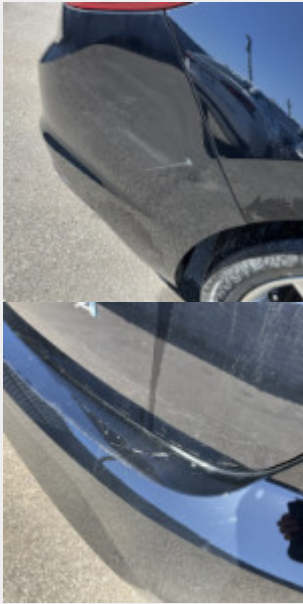
Pare-chocs arrière	Majeur	Égratignure(s)

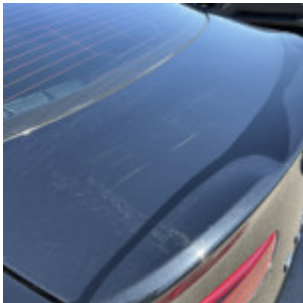
Valise	Majeur	Égratignure(s)

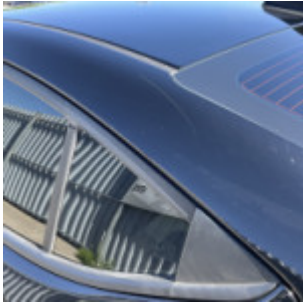
Section	Niveau de dommage	Types de dommage	Détails	Photo
Haut des portes - côté gauche	Modéré	Égratignure(s)

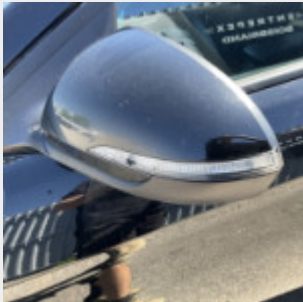
Rétroviseur gauche	Mineur	Bris

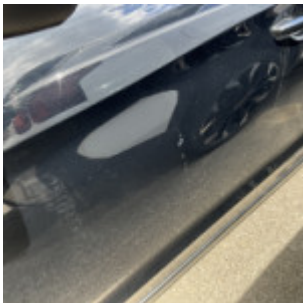
Porte avant gauche (section principale)	Modéré	Égratignure(s)

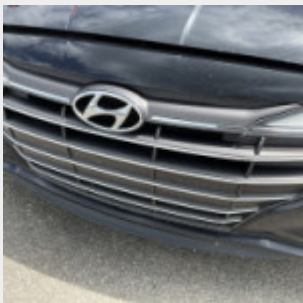
Grille avant	Majeur	Éclat de peinture
