| Marque / Modèle / Année | KIA FORTE 2018 |
| NIV | 3KPFL4A72JE207289 |

Rapport de dommages

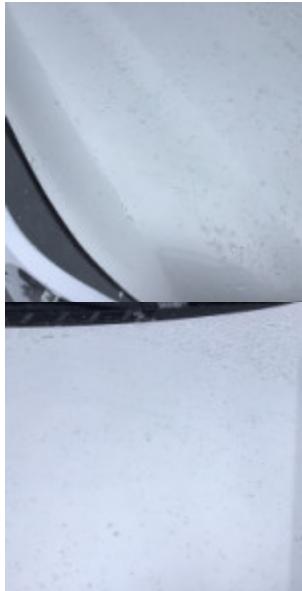
| Section | Niveau de dommage | Types de dommage | Détails | Photo |
|---|---|---|---|---|
| Capot (centre) | Modéré | Égratignure(s) | | |

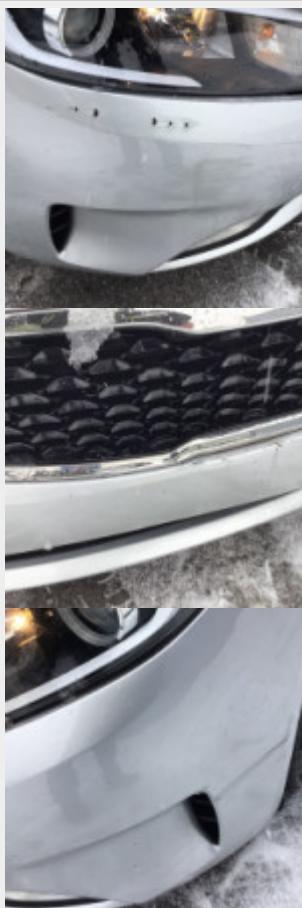
| Section | Niveau de dommage | Types de dommage | Détails | Photo |
|---|---|---|---|---|
| Pare-chocs avant | Majeur | Bosse(s), Éclat de peinture, Égratignure(s) | | |

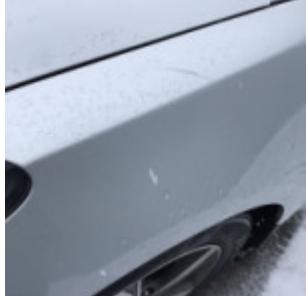
| Section | Niveau de dommage | Types de dommage | Détails | Photo |
|---|---|---|---|---|
| Aile avant gauche | Modéré | Égratignure(s) | | |

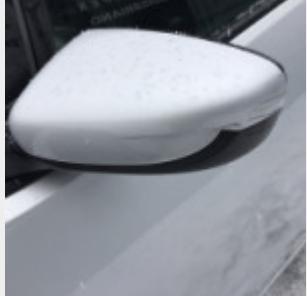
| Section | Niveau de dommage | Types de dommage | Détails | Photo |
|---|---|---|---|---|
| Rétroviseur gauche | Majeur | Égratignure(s) | | |

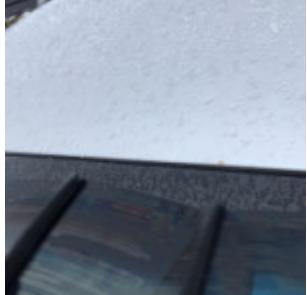
| Section | Niveau de dommage | Types de dommage | Détails | Photo |
|---|---|---|---|---|
| Toit | | Éclat de peinture, Rouille | | |

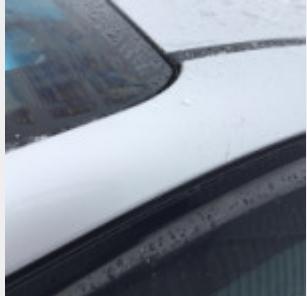
| Section | Niveau de dommage | Types de dommage | Détails | Photo |
|---|---|---|---|---|
| Haut des portes - côté gauche | Mineur | Égratignure(s) | | |

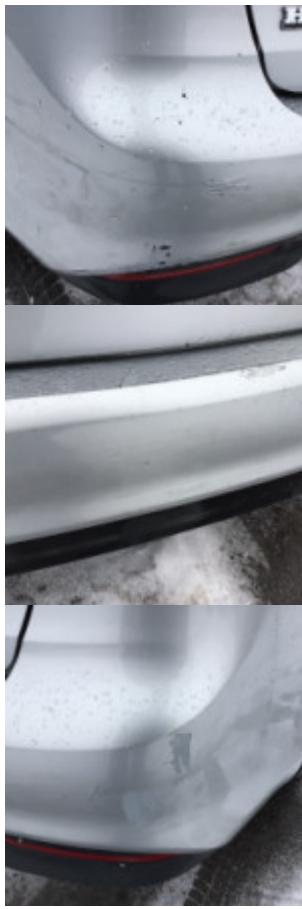
| Section | Niveau de dommage | Types de dommage | Détails | Photo |
|---|---|---|---|---|
| Pare-chocs arrière | Majeur | Éclat de peinture, Égratignure(s) | | |

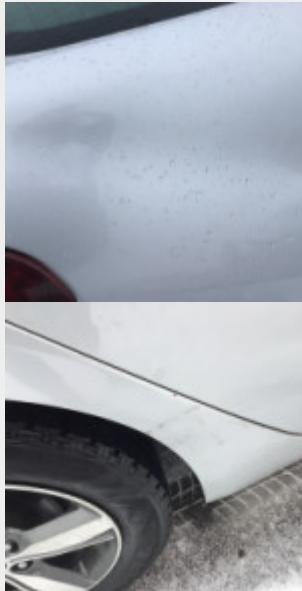
| Section | Niveau de dommage | Types de dommage | Détails | Photo |
|---|---|---|---|---|
| Aile arrière droite | Majeur | Éclat de peinture, Égratignure(s) | | |

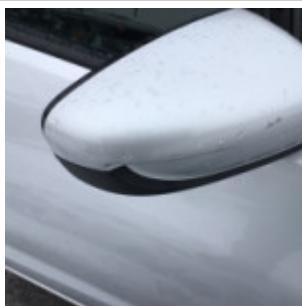
| Section | Niveau de dommage | Types de dommage | Détails | Photo |
|---|---|---|---|---|
| Rétroviseur droit | Mineur | Égratignure(s) | | |

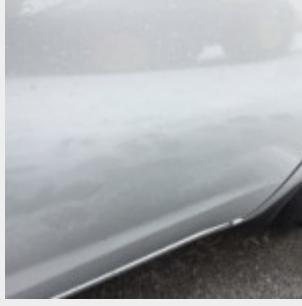
| Section | Niveau de dommage | Types de dommage | Détails | Photo |
|---|---|---|---|---|
| Porte avant droite (section principale) | Mineur | Égratignure(s) | | |
