**Emplacement** LÉVIS  
**Type d'actif** Tracteur de van  
**Marque / Modèle / Année** VOLVO VNR640 2019  
**NIV** 4V4WC9DGXKN208653  
**Odomètre** 1036303 km  
**Nombre de clés** 3

**Rapport de dommages**

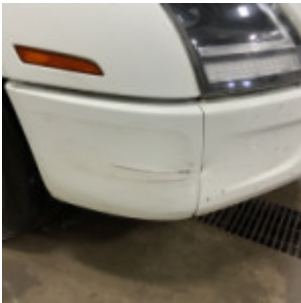
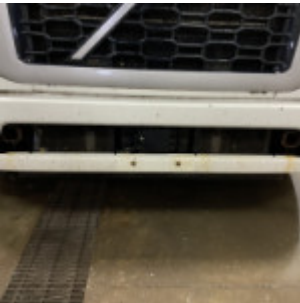
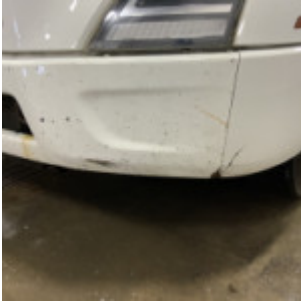
| Section | Niveau de dommage | Types de dommage | Détails | Photo |
|---|---|---|---|---|
| Pare-chocs avant | Modéré | Cassure, Éclat de peinture, Égratignure(s) | | |

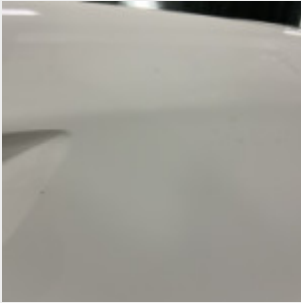
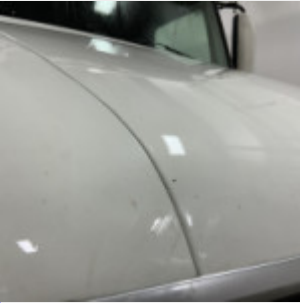
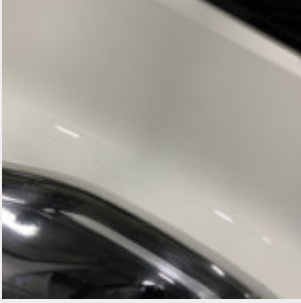
| Section | Niveau de dommage | Types de dommage | Détails | Photo |
|---|---|---|---|---|
| Capot | Mineur | Éclat de peinture | | |

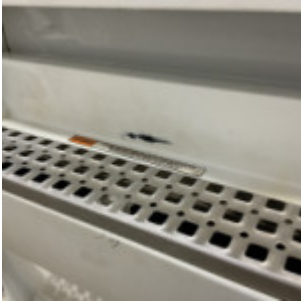
| Section | Niveau de dommage | Types de dommage | Détails | Photo |
|---|---|---|---|---|
| Marches avant | Modéré | Égratignure(s) | | |

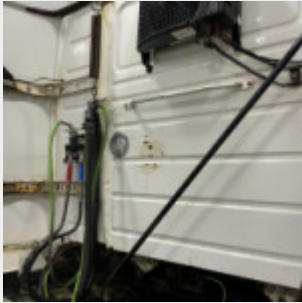
| Section | Niveau de dommage | Types de dommage | Détails | Photo |
|---|---|---|---|---|
| Carrosserie arrière bas | Modéré | Rouille | | |

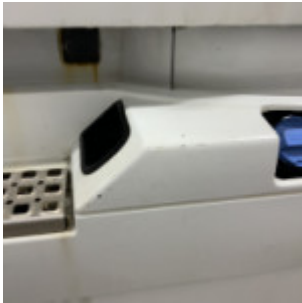
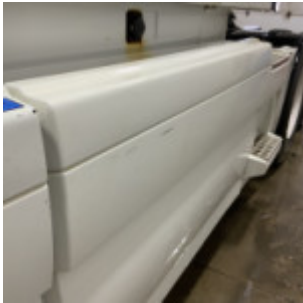
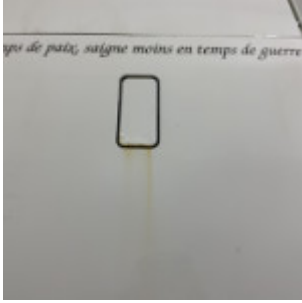
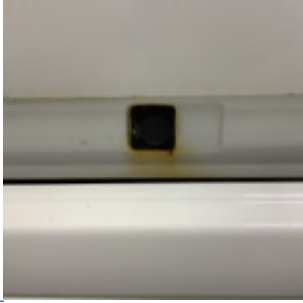
| Section | Niveau de dommage | Types de dommage | Détails | Photo |
|---|---|---|---|---|
| Carrosserie côté gauche | Modéré | Rouille, Égratignure(s) | | |

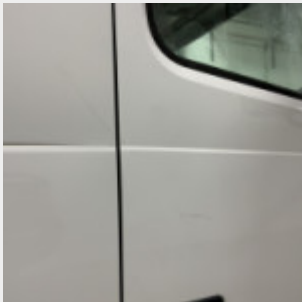
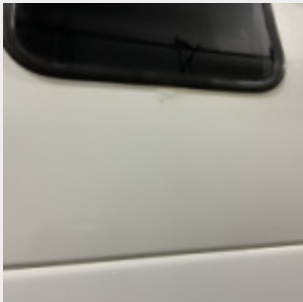
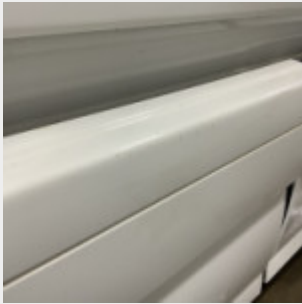
| Section | Niveau de dommage | Types de dommage | Détails | Photo |
|---|---|---|---|---|
| Carrosserie | Modéré | Rouille, Égratignure(s) | | |

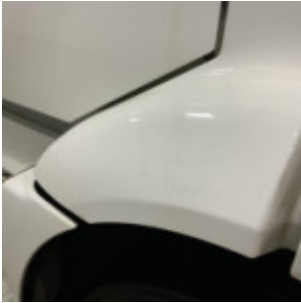
| Section | Niveau de<br>dommage | Types de dommage | Détails | Photo |
|---|---|---|---|---|
| Aile avant droit | Mineur | Égratignure(s) | | |
