<b>Emplacement</b>	BOISBRIAND
<b>Type d'actif</b>	Automobile
<b>Marque / Modèle / Année</b>	KIA FORTE LX+ 2018
<b>NIV</b>	3KPFL4A75JE212499
<b>Odomètre</b>	82181 km
<b>Nombre de clés</b>	2

**Rapport de dommages**

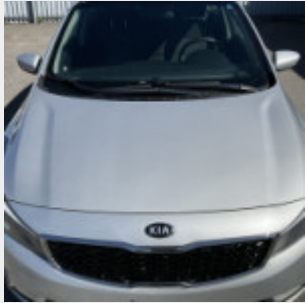
Section	Niveau de dommage	Types de dommage	Détails	Photo
Pare-chocs avant	Majeur	Éclat de peinture, Égratignure(s)

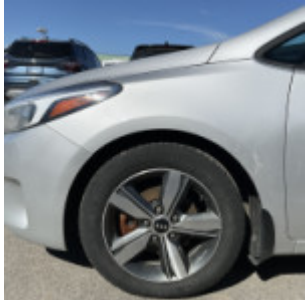
Aile avant gauche	Mineur	Taches

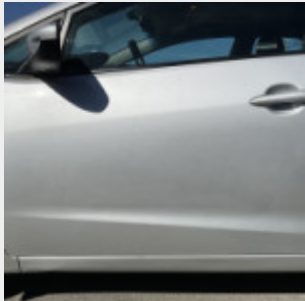
Porte avant gauche (section principale)	Mineur	Égratignure(s), Taches

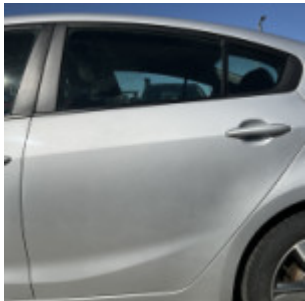
Porte arrière gauche (section principale)	Mineur	Égratignure(s), Taches

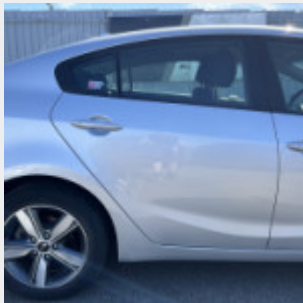
Section	Niveau de dommage	Types de dommage	Détails	Photo
Porte arrière droite (section principale)	Mineur	Égratignure(s)

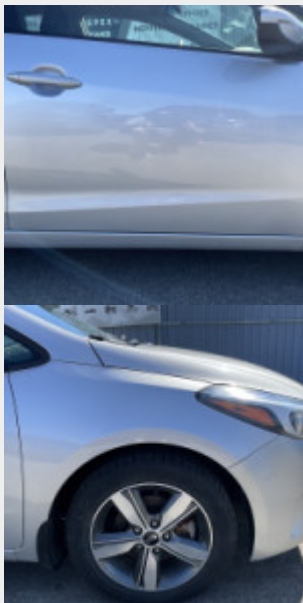
Aile avant droite		Autre	Aile avant droit au par choc à reçue produit de peinture fume

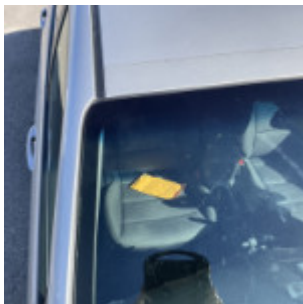
Toit		Éclat de peinture, Rouille, Égratignure(s)	Pellicule 3M maganer
