Emplacement	BOISBRIAND
Type d'actif	Automobile
Marque / Modèle / Année	KIA RIO LX 2019
NIV	3KPA25AB9KE169990
Odomètre	110255 km
Nombre de clés	1

Rapport de dommages

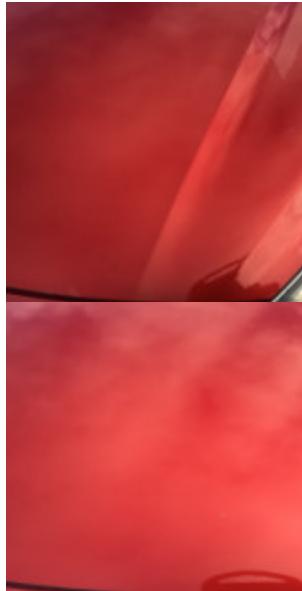
Section	Niveau de dommage	Types de dommage	Détails	Photo
Capot (centre)	Modéré	Éclat de peinture

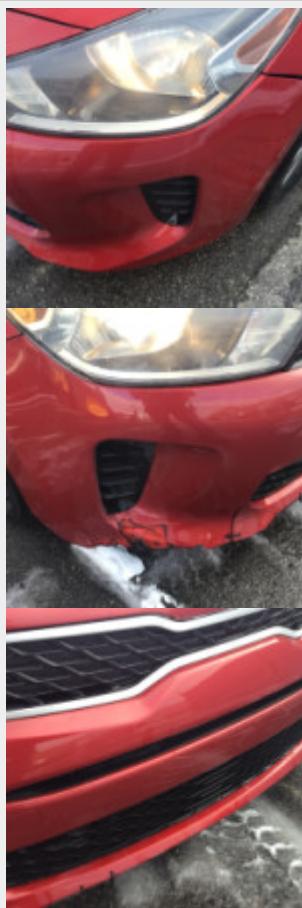
Pare-chocs avant	Majeur	Bris, Besoin d'un remplacement, Éclat de peinture, Égratignure(s)

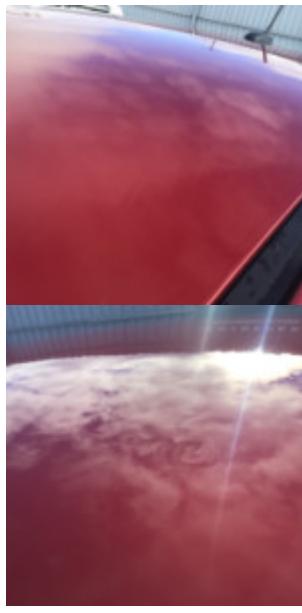
Toit	Modéré	Bosse(s)

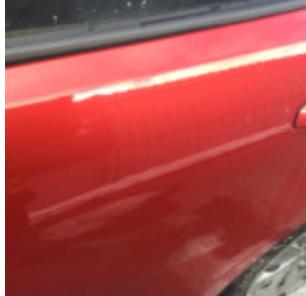
Section	Niveau de dommage	Types de dommage	Détails	Photo
Porte arrière gauche (section principale)	Mineur	Égratignure(s)

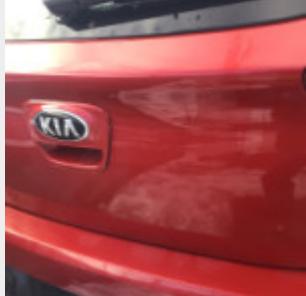
Arrière	Mineur	Égratignure(s)

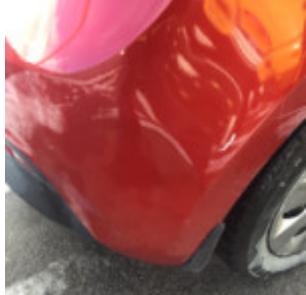
Pare-chocs arrière	Majeur	Égratignure(s)

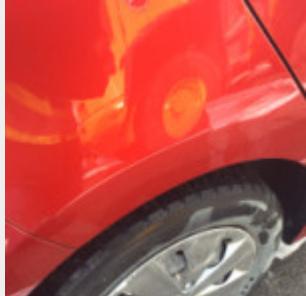
Aile arrière droite	Majeur	Égratignure(s)

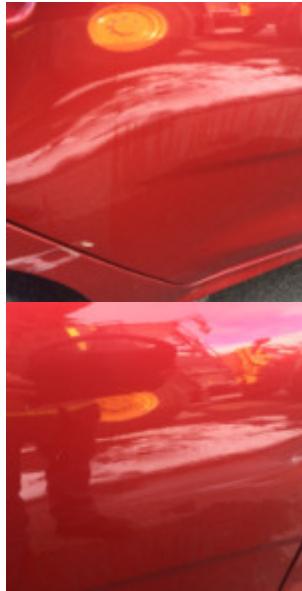
Section	Niveau de dommage	Types de dommage	Détails	Photo
Porte arrière droite (section principale)	Majeur	Égratignure(s)

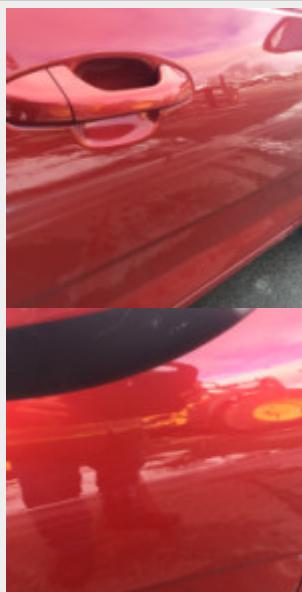
Porte avant droite (section principale)	Majeur	Égratignure(s)

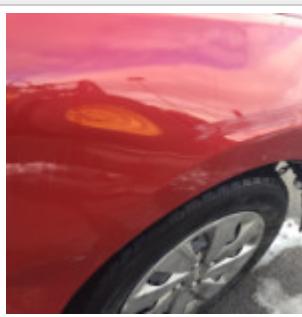
Aile avant droite	Majeur	Égratignure(s)
