Emplacement	LÉVIS
Type d'actif	Automobile
Marque / Modèle / Année	MINI HARDTOP COOPER 2014
NIV	WMWXM5C53ET935359
Odomètre	199028 km
Nombre de clés	1

Rapport de dommages

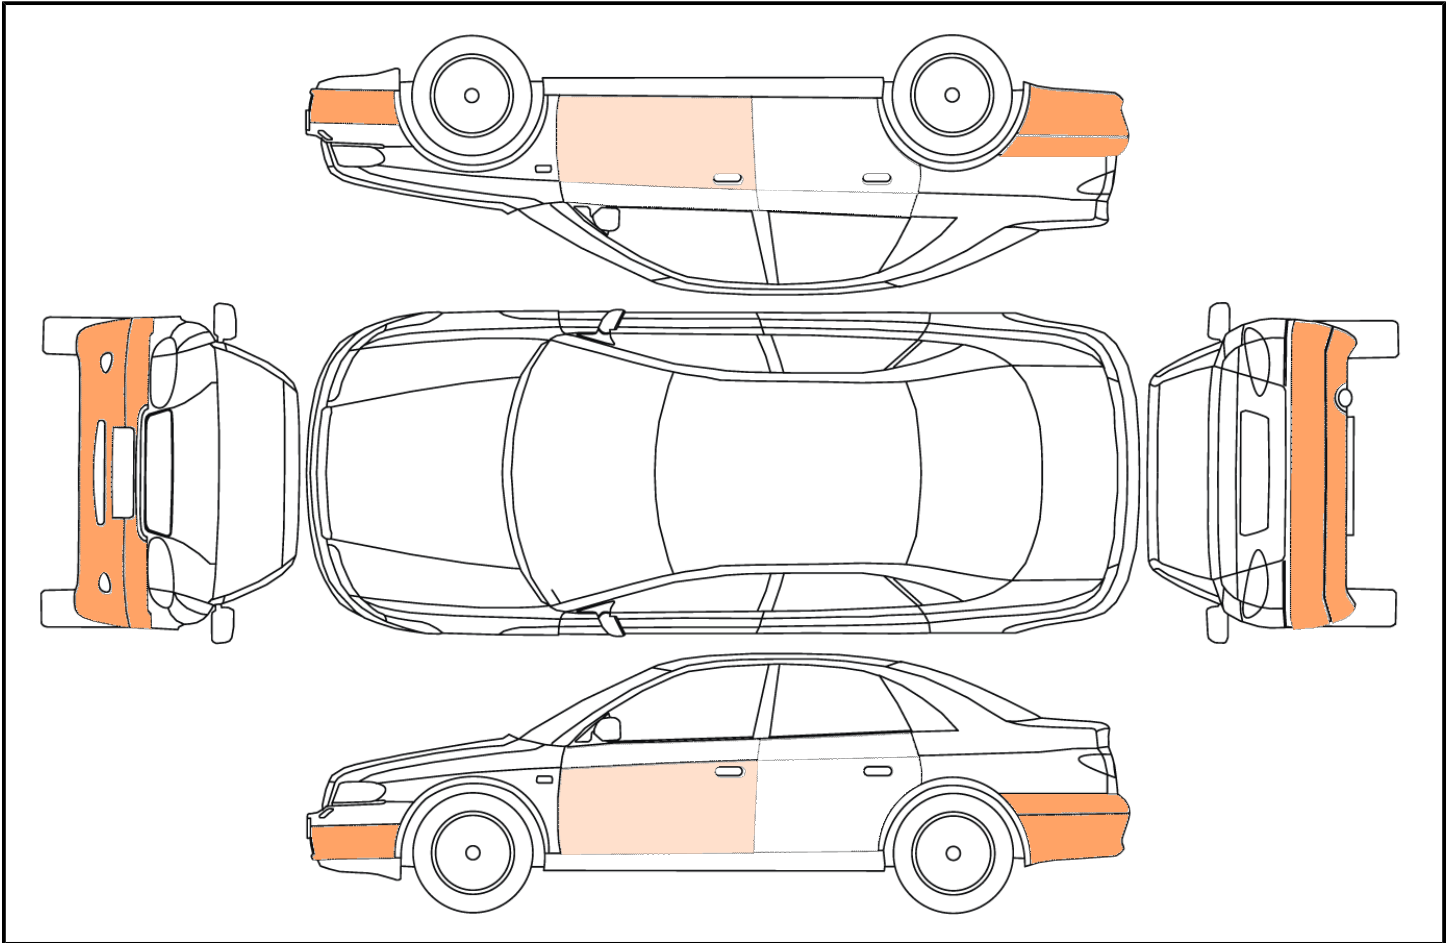
Section	Niveau de dommage	Types de dommage	Détails	Photo
Pare-brise avant	Mineur	Cassure		
Capot (côté aile gauche)	Modéré	Éclat de peinture, Rouille, Égratignure(s)		
Capot (côté aile droite)	Modéré	Éclat de peinture, Égratignure(s)		
Pare-chocs avant	Modéré	Bris, Éclat de peinture, Égratignure(s)		
Porte avant gauche (section principale)	Mineur	Égratignure(s)		
Aile arrière gauche	Mineur	Bosse(s), Égratignure(s)		
Pare-chocs arrière	Modéré	Bris, Égratignure(s)		
Aile arrière droite	Majeur	Autre, Rouille, Égratignure(s)	repeint	
Porte avant droite (section principale)	Mineur	Égratignure(s)		
Rétroviseur droite	Mineur	Égratignure(s)
