**Emplacement** BOISBRIAND  
**Type d'actif** Automobile  
**Marque / Modèle / Année** JEEP COMPASS ALTITUDE 2022  
**NIV** 3C4NJDFB5NT147945  
**Odomètre** 36794 km  
**Nombre de clés** 1

**Rapport de dommages**

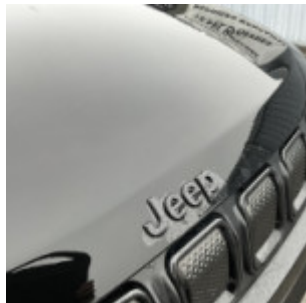
Section	Niveau de dommage	Types de dommage	Détails	Photo
Capot (centre)	Mineur	Éclat de peinture
