Emplacement	BOISBRIAND
Type d'actif	Automobile
Marque / Modèle / Année	NISSAN SENTRA SV 2016
NIV	3N1AB7AP7GL653217
Odomètre	205382 km
Nombre de clés	1

Rapport de dommages

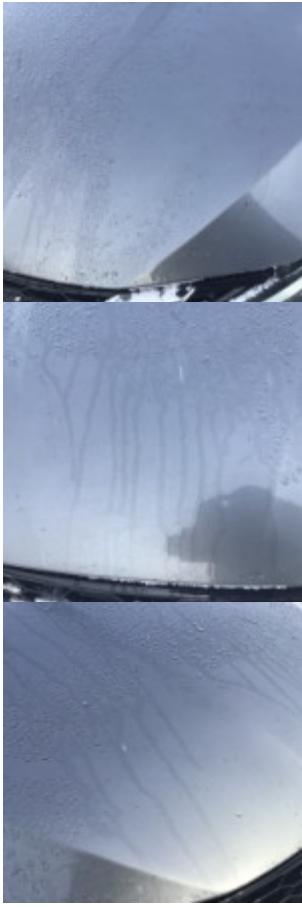
Section	Niveau de dommage	Types de dommage	Détails	Photo
Capot (centre)	Majeur	Éclat de peinture

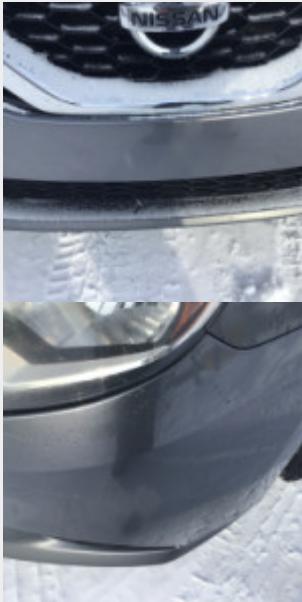
Pare-chocs avant	Modéré	Éclat de peinture

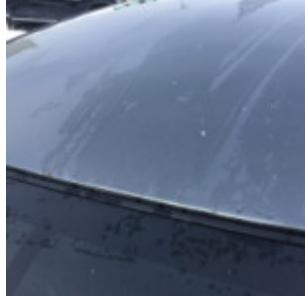
Section	Niveau de dommage	Types de dommage	Détails	Photo
Toit	Majeur	Éclat de peinture

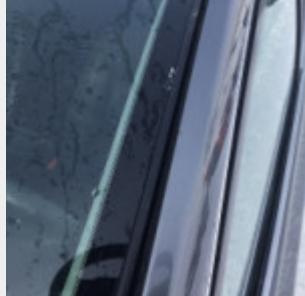
Haut des portes - côté gauche	Modéré	Éclat de peinture

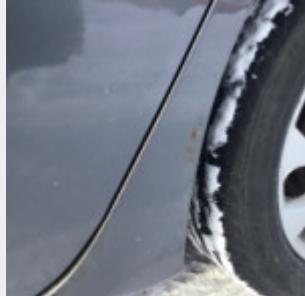
Aile arrière gauche	Majeur	Rouille

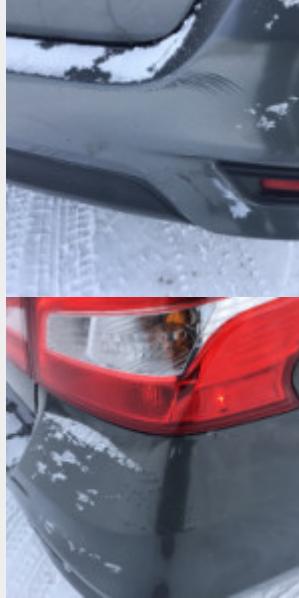
Pare-chocs arrière	Majeur	Bris, Éclat de peinture

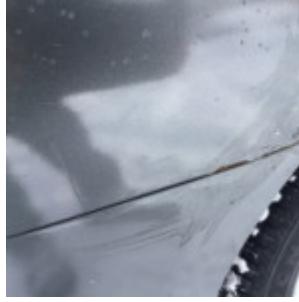
Aile arrière droite	Majeur	Rouille

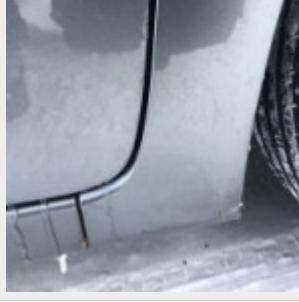
Aile avant droite	Majeur	Éclat de peinture

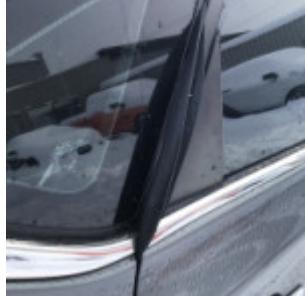
Section	Niveau de dommage	Types de dommage	Détails	Photo
Porte arrière droite (section principale)	Mineur	Autre	joint porte décolle
