Emplacement	BOISBRIAND
Type d'actif	Automobile
Marque / Modèle / Année	VOLKSWAGEN TIGUAN 4-MOTION 2015
NIV	WVGJV7AX9FW527160
Odomètre	149241 km
Nombre de clés	1

Rapport de dommages

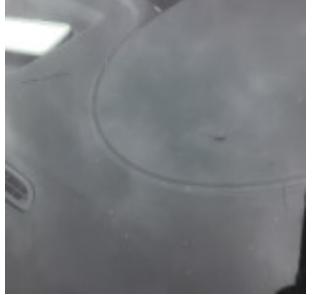
Section	Niveau de dommage	Types de dommage	Détails	Photo
Pare-brise avant	Majeur	Besoin d'un remplacement	fissurer

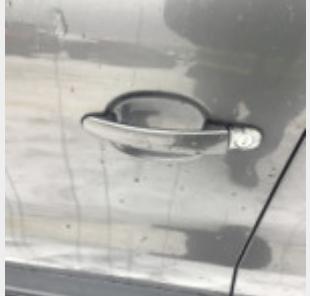
Section	Niveau de dommage	Types de dommage	Détails	Photo
Porte avant gauche (section principale)	Majeur	Bris, Autre	la poignée extérieur bout manquant

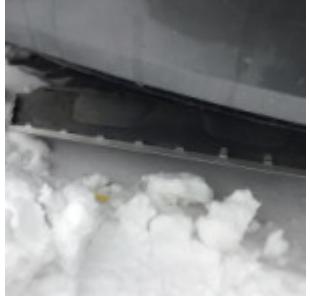
Pare-chocs avant	Majeur	Bris, Autre	panneau plastique sous le parechoc avant décrocher

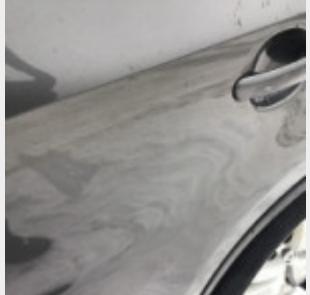
Porte arrière gauche (section principale)	Modéré	Éclat de peinture

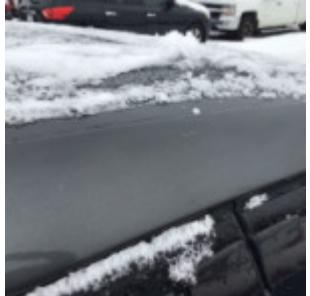
Haut de portes - côté droit	Modéré	Égratignure(s)
