| <b>Emplacement</b> | BOISBRIAND |
| <b>Marque / Modèle / Année</b> | KIA NIRO HYBRID EX PREMIUM 2019 |
| <b>NIV</b> | KNDCD3LD9K5281349 |

**Rapport de dommages**

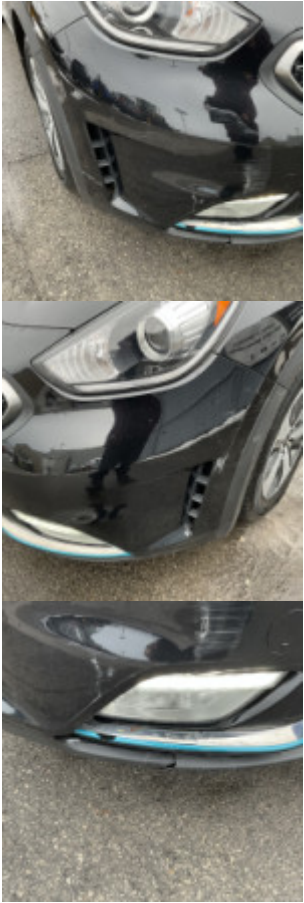
| Section | Niveau de dommage | Types de dommage | Détails | Photo |
|---|---|---|---|---|
| Pare-chocs avant | Majeur | Cassure, Besoin d'un remplacement, Égratignure(s) | | |

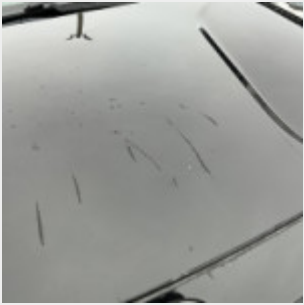
| Section | Niveau de dommage | Types de dommage | Détails | Photo |
|---|---|---|---|---|
| Capot (centre) | Majeur | Éclat de peinture | | |

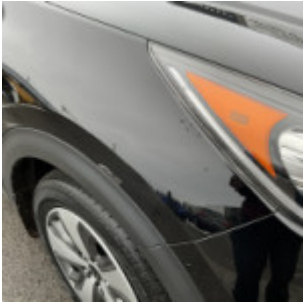
| Section | Niveau de dommage | Types de dommage | Détails | Photo |
|---|---|---|---|---|
| Aile avant droite | Mineur | Éclat de peinture | | |

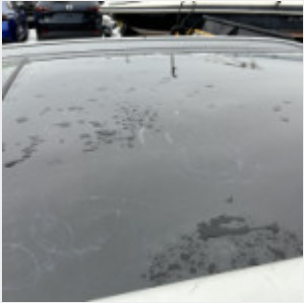
| Section | Niveau de dommage | Types de dommage | Détails | Photo |
|---|---|---|---|---|
| Toît | Majeur | Égratignure(s) | | |

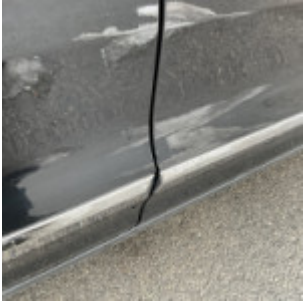
| Section | Niveau de dommage | Types de dommage | Détails | Photo |
|---|---|---|---|---|
| Porte avant droite (section principale) | Modéré | Égratignure(s) | | |

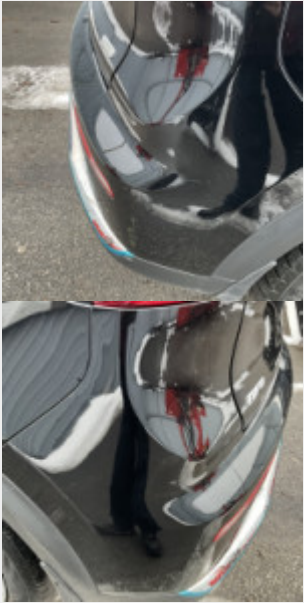
| Section | Niveau de dommage | Types de dommage | Détails | Photo |
|---|---|---|---|---|
| Pare-chocs arrière | Majeur | Égratignure(s) | | |

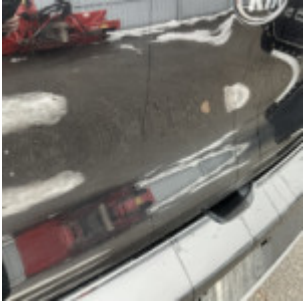
| Section | Niveau de dommage | Types de dommage | Détails | Photo |
|---|---|---|---|---|
| Valise | Mineur | Égratignure(s) | | |

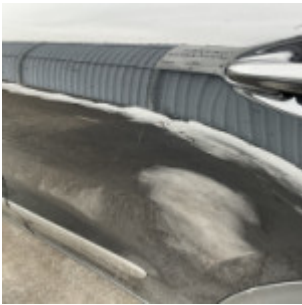
| Section | Niveau de dommage | Types de dommage | Détails | Photo |
|---|---|---|---|---|
| Porte avant gauche (section principale) | Modéré | Égratignure(s) | | |

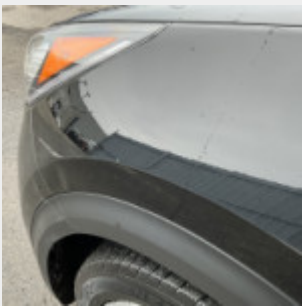
| Section | Niveau de dommage | Types de dommage | Détails | Photo |
|---|---|---|---|---|
| Aile avant gauche | Modéré | Bosse(s), Éclat de peinture | | |
