| <b>Marque / Modèle / Année</b> | NISSAN SENTRA SR 2022 |
| <b>NIV</b> | 3N1AB8DV6NY264536 |

**Rapport de dommages**

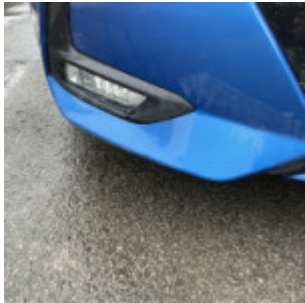
| Section | Niveau de dommage | Types de dommage | Détails | Photo |
|---|---|---|---|---|
| Pare-chocs avant | Modéré | Égratignure(s) | | |

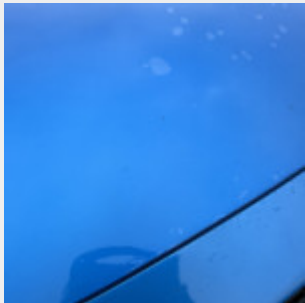
| Section | Niveau de dommage | Types de dommage | Détails | Photo |
|---|---|---|---|---|
| Capot (centre) | Mineur | Éclat de peinture | | |

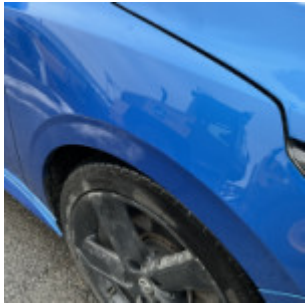
| Section | Niveau de dommage | Types de dommage | Détails | Photo |
|---|---|---|---|---|
| Aile avant droite | Modéré | Égratignure(s) | | |

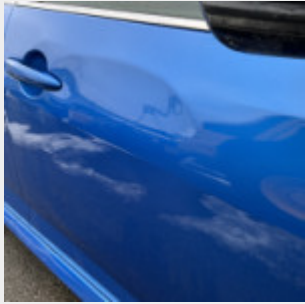
| Section | Niveau de dommage | Types de dommage | Détails | Photo |
|---|---|---|---|---|
| Porte avant droite (section principale) | Majeur | Bosse(s) | | |

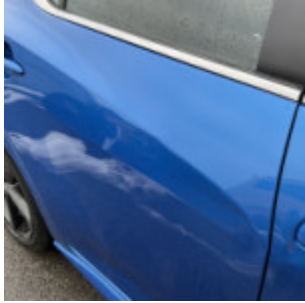
| Section | Niveau de dommage | Types de dommage | Détails | Photo |
|---|---|---|---|---|
| Porte arrière droite (section principale) | Modéré | Bosse(s) | | |

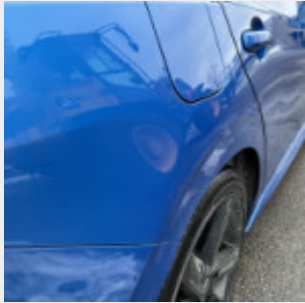
| Section | Niveau de dommage | Types de dommage | Détails | Photo |
|---|---|---|---|---|
| Aile arrière droite | Mineur | Bosse(s) | | |

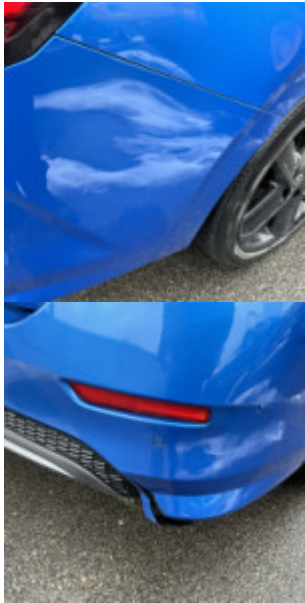
| Section | Niveau de dommage | Types de dommage | Détails | Photo |
|---|---|---|---|---|
| Pare-chocs arrière | Majeur | Besoin d'un remplacement, Égratignure(s) | | |

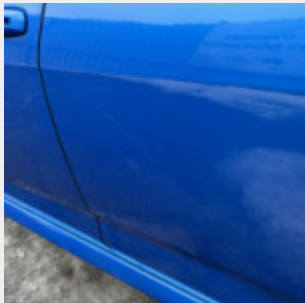
| Section | Niveau de dommage | Types de dommage | Détails | Photo |
|---|---|---|---|---|
| Porte arrière gauche (section principale) | Mineur | Égratignure(s) | | |

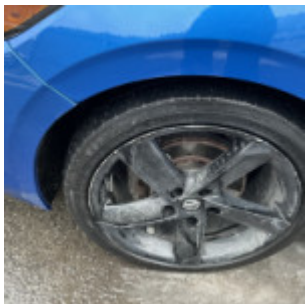
| Section | Niveau de dommage | Types de dommage | Détails | Photo |
|---|---|---|---|---|
| Jante avant gauche | Majeur | Égratignure(s) | | |
