**Emplacement** BOISBRIAND  
**Type d'actif** Automobile  
**Marque / Modèle / Année** VOLKSWAGEN JETTA S 2017  
**NIV** 3VW2B7AJ0HM346798  
**Odomètre** 241705 km  
**Nombre de clés** 1

**Rapport de dommages**

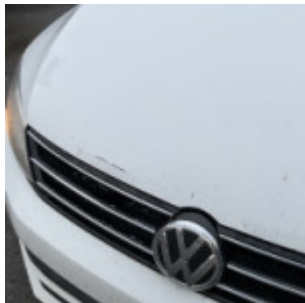
| Section | Niveau de dommage | Types de dommage | Détails | Photo |
|---|---|---|---|---|
| Capot (centre) | Majeur | Bosse(s), Égratignure(s) | | |

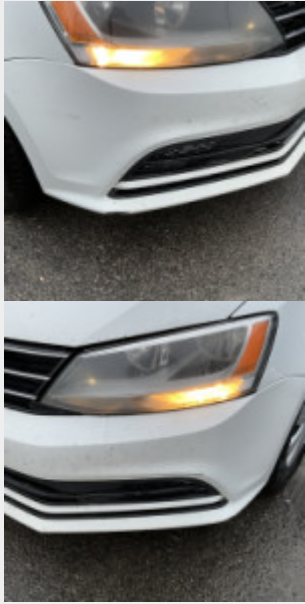
| Section | Niveau de dommage | Types de dommage | Détails | Photo |
|---|---|---|---|---|
| Pare-chocs avant | Majeur | Égratignure(s) | | |

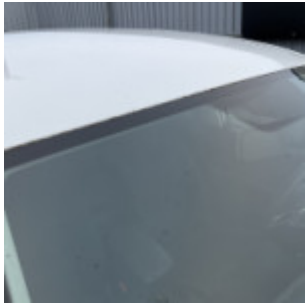
| Section | Niveau de dommage | Types de dommage | Détails | Photo |
|---|---|---|---|---|
| Toît | Majeur | Éclat de peinture | | |

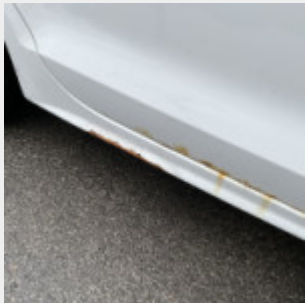
| Section | Niveau de dommage | Types de dommage | Détails | Photo |
|---|---|---|---|---|
| Porte arrière droite (section principale) | Majeur | Rouille | | |

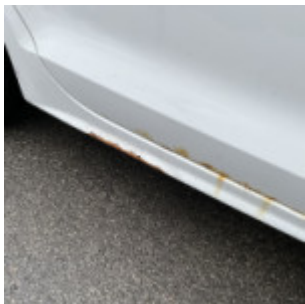
| Section | Niveau de dommage | Types de dommage | Détails | Photo |
|---|---|---|---|---|
| Jupe droite | Majeur | Rouille | | |

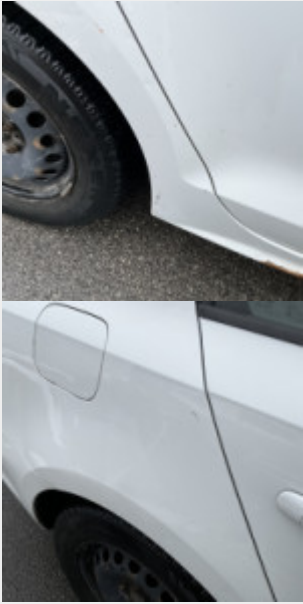
| Section | Niveau de dommage | Types de dommage | Détails | Photo |
|---|---|---|---|---|
| Aile arrière droite | Mineur | Bosse(s), Égratignure(s) | | |

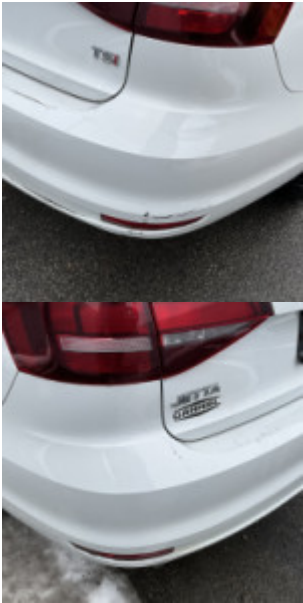
| Section | Niveau de dommage | Types de dommage | Détails | Photo |
|---|---|---|---|---|
| Pare-chocs arrière | Majeur | Égratignure(s) | | |

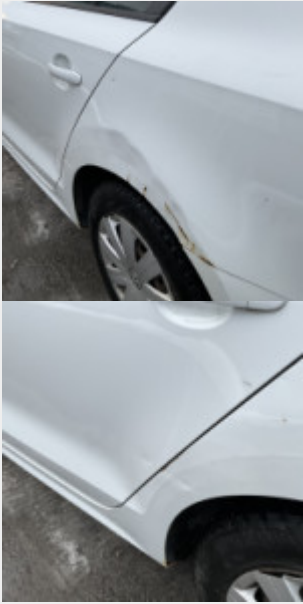
| Section | Niveau de dommage | Types de dommage | Détails | Photo |
|---|---|---|---|---|
| Aile arrière gauche | Majeur | Bosse(s), Rouille | | |

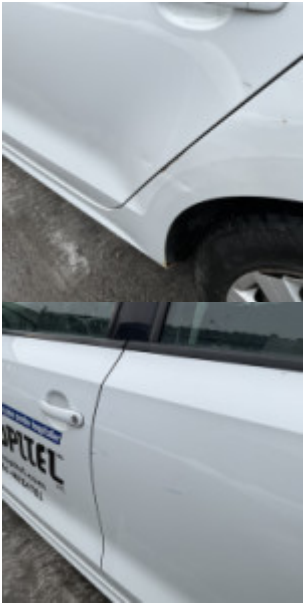
| Section | Niveau de dommage | Types de dommage | Détails | Photo |
|---|---|---|---|---|
| Porte arrière gauche (section principale) | Modéré | Bosse(s), Égratignure(s) | | |

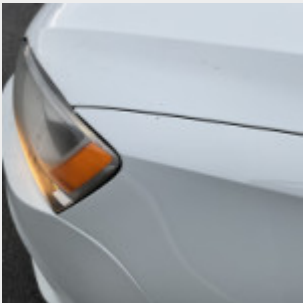
| Section | Niveau de dommage | Types de dommage | Détails | Photo |
|---|---|---|---|---|
| Aile avant gauche | Mineur | Éclat de peinture | | |
