<b>Emplacement</b>	BOISBRIAND
<b>Type d'actif</b>	Roulotte
<b>Marque / Modèle / Année</b>	FOREST RIVER AVENGER 27 DBS 2020
<b>NIV</b>	5ZT2AVSBXLB926172
<b>Odomètre</b>	
<b>Nombre de clés</b>	2

**Rapport de dommages**

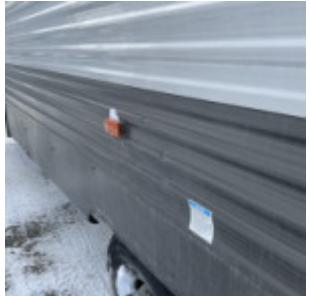
Section	Niveau de dommage	Types de dommage	Détails	Photo
Mur arrière - côté gauche	Modéré	Bosse(s)

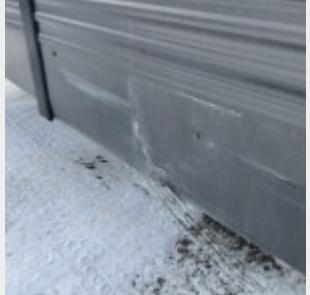
Section	Niveau de dommage	Types de dommage	Détails	Photo
Mur central - côté gauche	Majeur	Bosse(s), Égratignure(s)

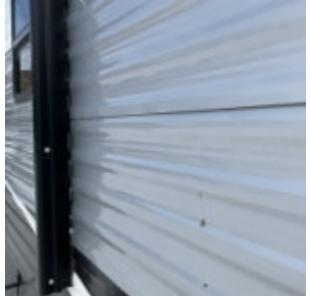
Mur avant - côté droit	Mineur	Bosse(s)
