| <b>Marque / Modèle / Année</b> | TOYOTA COROLLA HATCHBACK BASE 2020 |
| <b>NIV</b> | JTNK4RBE6L3096841 |

## Rapport de dommages

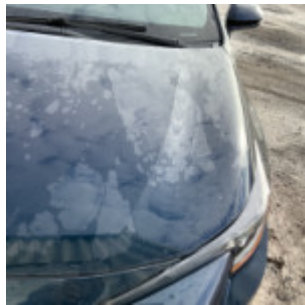
| Section | Niveau de dommage | Types de dommage | Détails | Photo |
|---|---|---|---|---|
| Capot (côté aile gauche) | Mineur | Éclat de peinture, Égratignure(s) | | |

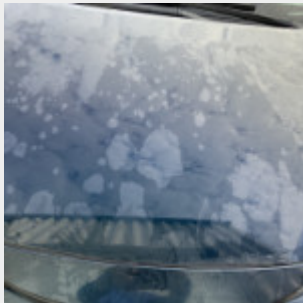
| Section | Niveau de dommage | Types de dommage | Détails | Photo |
|---|---|---|---|---|
| Capot (centre) | Mineur | Éclat de peinture, Égratignure(s) | | |

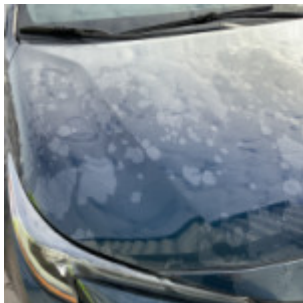
| Section | Niveau de dommage | Types de dommage | Détails | Photo |
|---|---|---|---|---|
| Capot (côté aile droite) | Mineur | Éclat de peinture, Égratignure(s) | | |

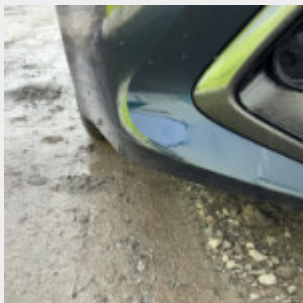
| Section | Niveau de dommage | Types de dommage | Détails | Photo |
|---|---|---|---|---|
| Pare-chocs avant | Mineur | Égratignure(s) | | |

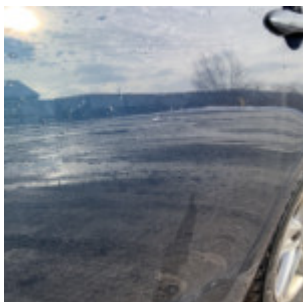
| Section | Niveau de dommage | Types de dommage | Détails | Photo |
|---|---|---|---|---|
| Porte arrière gauche (section principale) | Mineur | Égratignure(s) | | |

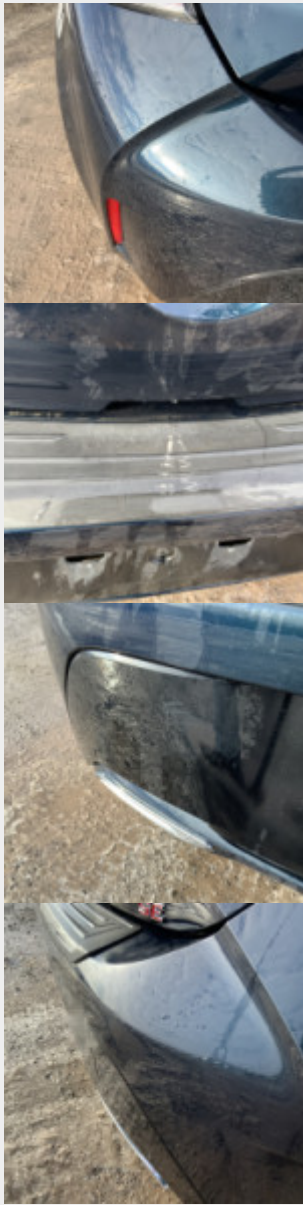
| Section | Niveau de dommage | Types de dommage | Détails | Photo |
|---|---|---|---|---|
| Pare-chocs arrière | Mineur | Égratignure(s) | | |

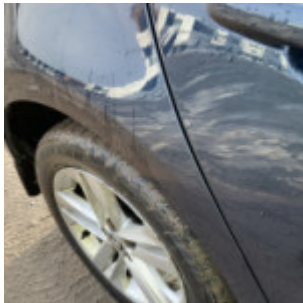
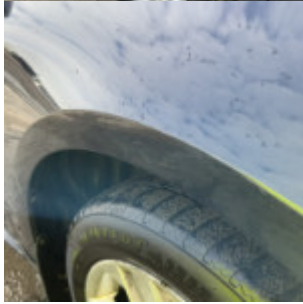
| Section | Niveau de dommage | Types de dommage | Détails | Photo |
|---|---|---|---|---|
| Aile arrière droite | Mineur | Égratignure(s) | | |

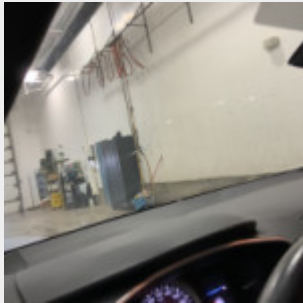
| <b>Condition</b> | pare brise craqué, quelques égratignures et éclats de peinture. |

| Section | Niveau de dommage | Types de dommage | Détails | Photo |
|---|---|---|---|---|
| Pare-brise avant | Majeur | Cassure, Besoin d'un remplacement | | |
