**Emplacement** BOISBRIAND  
**Type d'actif** Remorque utilitaire  
**Marque / Modèle / Année** ALCOM LLC EXPRESS 7X16 2023  
**NIV** 5WFBE1626PW129174  
**Odomètre**  
**Nombre de clés** 0

**Rapport de dommages**

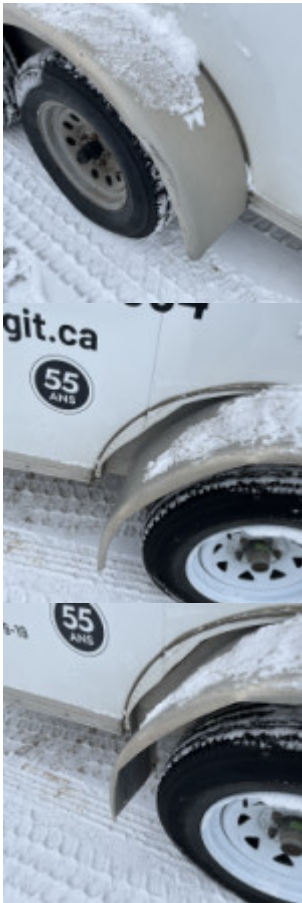
| Section | Niveau de dommage | Types de dommage | Détails | Photo |
|---|---|---|---|---|
| Contour de l'aile droite | Majeur | Besoin d'un remplacement | | |

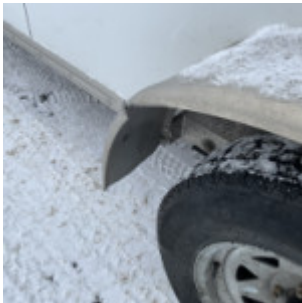
| Section | Niveau de dommage | Types de dommage | Détails | Photo |
|---|---|---|---|---|
| Contour de l'aile gauche | Majeur | Besoin d'un remplacement | | |
