<b>Emplacement</b>	LÉVIS
<b>Type d'actif</b>	Automobile
<b>Marque / Modèle / Année</b>	NISSAN MICRA 2017
<b>NIV</b>	3N1CK3CP8HL252548
<b>Odomètre</b>	128792 km
<b>Nombre de clés</b>	2
<b>Accessoires</b>	4 pneus d'hivers sans rim sur les siège arrière

**Rapport de dommages**

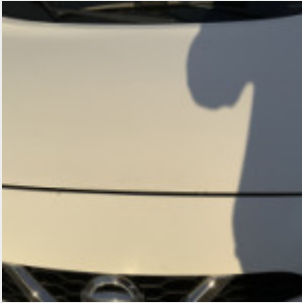
Section	Niveau de dommage	Types de dommage	Détails	Photo
Capot (centre)	Mineur	Éclat de peinture, Égratignure(s)

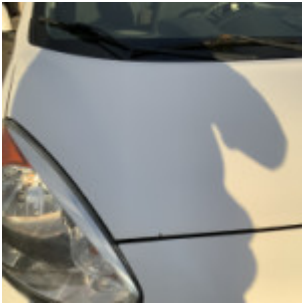
Capot (côté aile droite)	Mineur	Éclat de peinture, Égratignure(s)

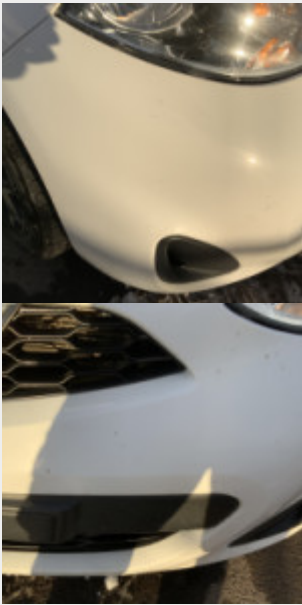
Pare-chocs avant	Mineur	Éclat de peinture, Égratignure(s)

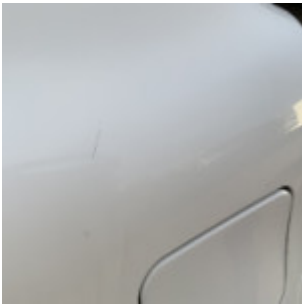
Aile arrière gauche	Mineur	Égratignure(s)
