| <b>Marque / Modèle / Année</b> | CHEVROLET SILVERADO 1500 LT Z71 2018 |
| <b>NIV</b> | 3GCUKREC4JG143467 |

**Rapport de dommages**

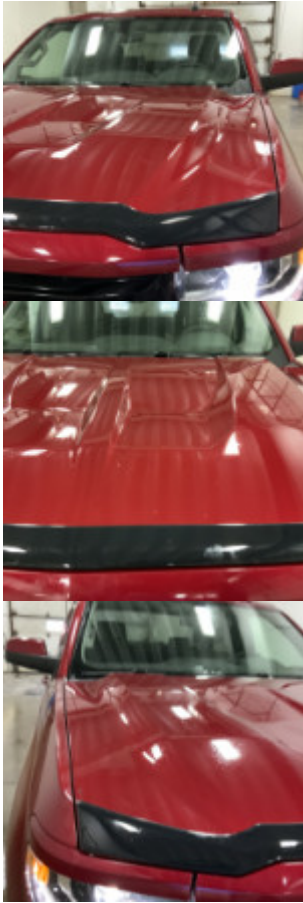
| Section | Niveau de dommage | Types de dommage | Détails | Photo |
|---|---|---|---|---|
| Capot | Mineur | Éclat de peinture,<br>Égratignure(s) | | |

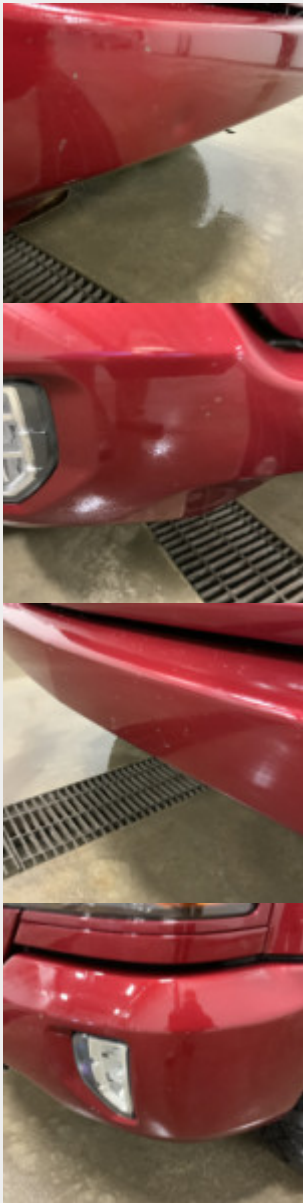
| Section | Niveau de dommage | Types de dommage | Détails | Photo |
|---|---|---|---|---|
| Pare-chocs avant | Modéré | Bosse(s), Éclat de peinture, Égratignure(s) | | |

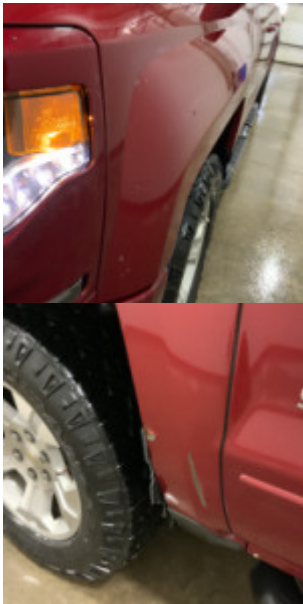
| Section | Niveau de dommage | Types de dommage | Détails | Photo |
|---|---|---|---|---|
| Aile gauche avant | Modéré | Éclat de peinture, Égratignure(s) | | |

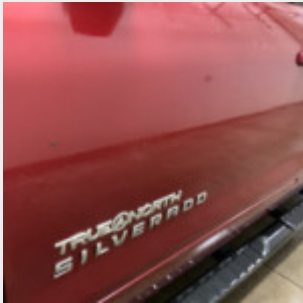
| Section | Niveau de dommage | Types de dommage | Détails | Photo |
|---|---|---|---|---|
| Porte avant gauche | Mineur | Éclat de peinture, Égratignure(s) | | |

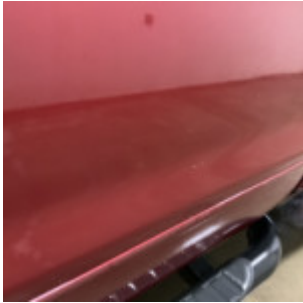
| Section | Niveau de dommage | Types de dommage | Détails | Photo |
|---|---|---|---|---|
| Porte arrière gauche | Mineur | Éclat de peinture, Égratignure(s) | | |

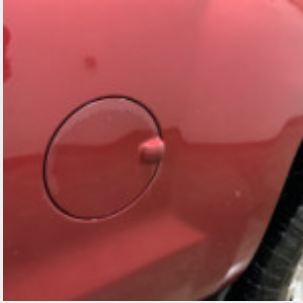
| Section | Niveau de dommage | Types de dommage | Détails | Photo |
|---|---|---|---|---|
| Aile gauche arrière | Mineur | Éclat de peinture, Égratignure(s) | | |

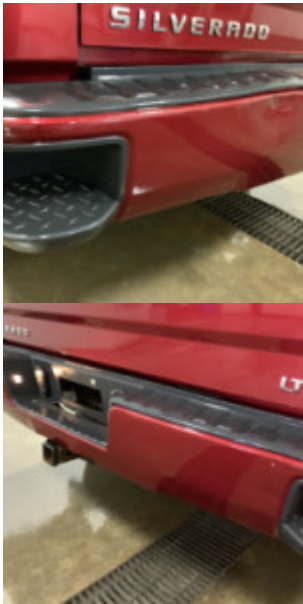
| Section | Niveau de dommage | Types de dommage | Détails | Photo |
|---|---|---|---|---|
| Pare-chocs arrière | Modéré | Bosse(s), Éclat de peinture, Égratignure(s) | | |

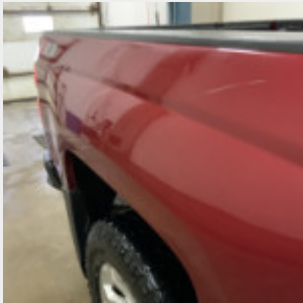
| Section | Niveau de dommage | Types de dommage | Détails | Photo |
|---|---|---|---|---|
| Aile droite arrière | Mineur | Éclat de peinture, Égratignure(s) | | |

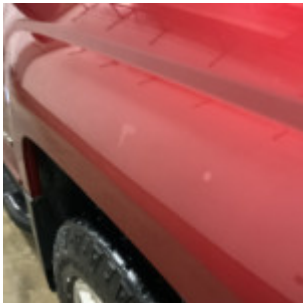
| Section | Niveau de dommage | Types de dommage | Détails | Photo |
|---|---|---|---|---|
| Aile droite avant | Mineur | Éclat de peinture, Égratignure(s) | | |

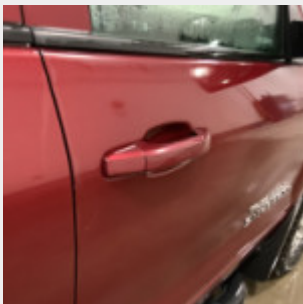
| Section | Niveau de dommage | Types de dommage | Détails | Photo |
|---|---|---|---|---|
| Porte avant droite | Mineur | Éclat de peinture, Égratignure(s) | | |

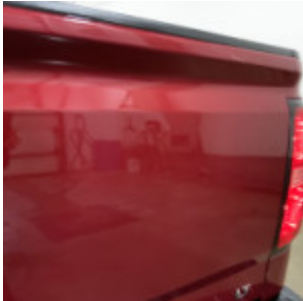
| Section | Niveau de dommage | Types de dommage | Détails | Photo |
|---|---|---|---|---|
| Hayon | Mineur | Éclat de peinture,<br>Égratignure(s) | | |
