Emplacement BOISBRIAND
Type d'actif Automobile
Marque / Modèle / Année HYUNDAI SANTA FE XL BASE 2018
NIV KM8SMDHFXJU288340
Odomètre 145135 km
Nombre de clés 1

Rapport de dommages

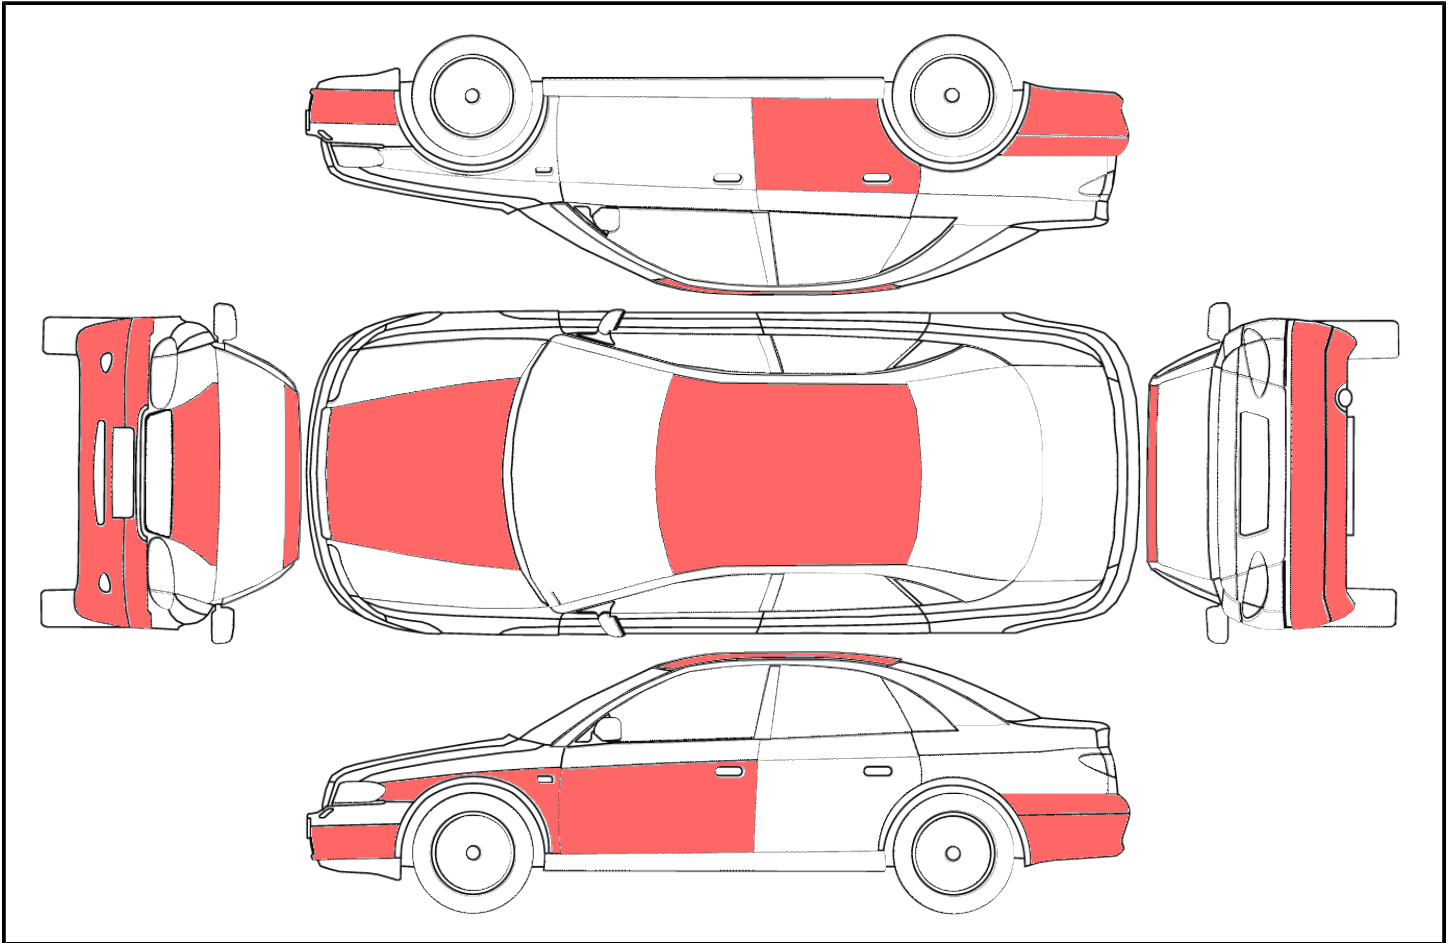
Section	Niveau de dommage	Types de dommage	Détails	Photo
Pare-chocs avant	Majeur	Égratignure(s)

Section	Niveau de dommage	Types de dommage	Détails	Photo
Capot (centre)	Majeur	Éclat de peinture, Égratignure(s)		 
Toît	Majeur	Éclat de peinture, Rouille		 
Aile avant gauche	Majeur	Égratignure(s)		 
Porte avant gauche (section principale)	Majeur	Égratignure(s)

Section	Niveau de dommage	Types de dommage	Détails	Photo
Pare-chocs arrière	Majeur	Égratignure(s)		 
Porte arrière droite (section principale)	Majeur	Bris, Bosse(s), Besoin d'un remplacement
