<b>Emplacement</b>	LÉVIS
<b>Type d'actif</b>	Caravane à sellette
<b>Marque / Modèle / Année</b>	FOREST RIVER CHAPARRAL LITE 269 BHS 2012
<b>NIV</b>	5ZT3CLSB8CA305683
<b>Odomètre</b>	
<b>Nombre de clés</b>	1

**Rapport de dommages**

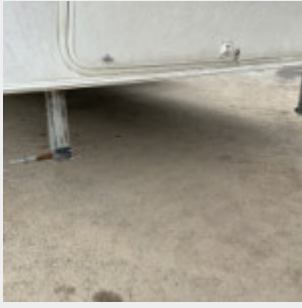
Section	Niveau de dommage	Types de dommage	Détails	Photo
Jack avant - côté gauche	Majeur	Bris

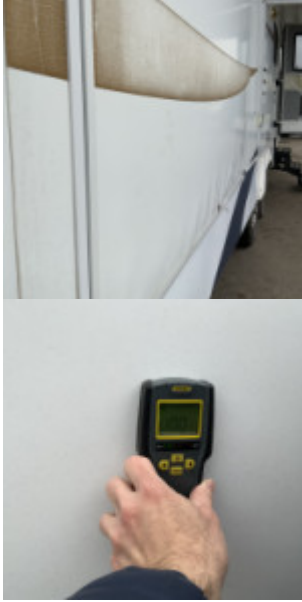
Mur avant - côté gauche	Mineur	Besoin d'un remplacement		 
Mur section gauche - côté gauche	Modéré	Bosse(s)		 
Section arrière - côté droite	Majeur	Mesure d'humidité des murs

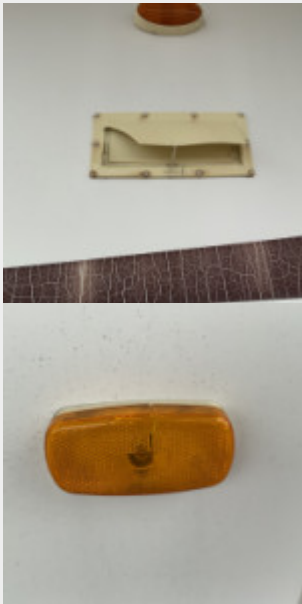
Section	Niveau de dommage	Types de dommage	Détails	Photo
Section arrière - côté droite	Mineur	Cassure

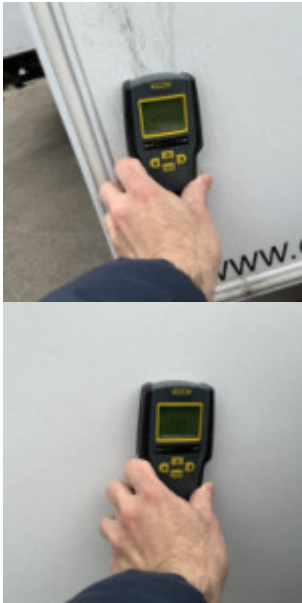
Mur arrière	Majeur	Mesure d'humidité des murs

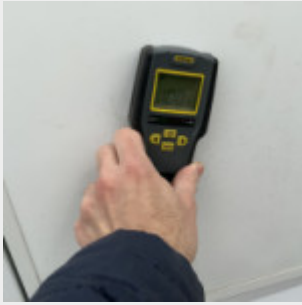
Section avant - côté droit	Majeur	Mesure d'humidité des murs
