**Emplacement** BOISBRIAND  
**Type d'actif** Automobile  
**Marque / Modèle / Année** HONDA CR-V LX 2020  
**NIV** 2HKRW2H27LH233114  
**Odomètre** 106709 km  
**Nombre de clés** 2

**Rapport de dommages**

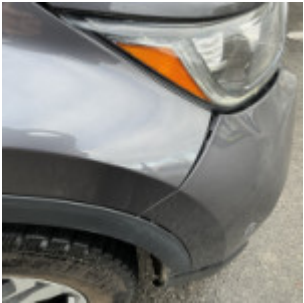
| Section | Niveau de dommage | Types de dommage | Détails | Photo |
|---|---|---|---|---|
| Pare-chocs avant | Mineur | Autre | Décrochez | |

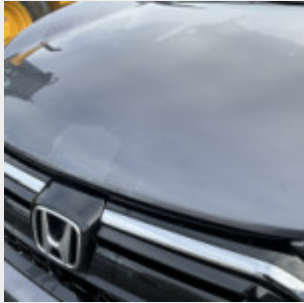
| Section | Niveau de dommage | Types de dommage | Détails | Photo |
|---|---|---|---|---|
| Capot (centre) | Majeur | Éclat de peinture | | |

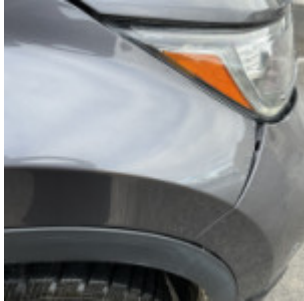
| Section | Niveau de dommage | Types de dommage | Détails | Photo |
|---|---|---|---|---|
| Aile avant droite | Modéré | Égratignure(s) | | |

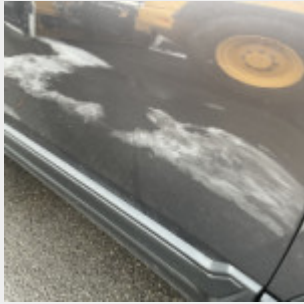
| Section | Niveau de dommage | Types de dommage | Détails | Photo |
|---|---|---|---|---|
| Porte avant droite (section principale) | Mineur | Égratignure(s) | | |

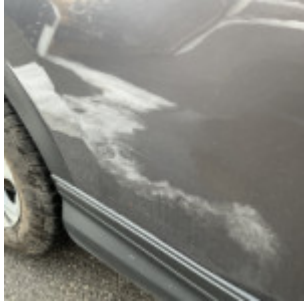
| Section | Niveau de dommage | Types de dommage | Détails | Photo |
|---|---|---|---|---|
| Porte arrière droite (section principale) | Modéré | Égratignure(s) | | |

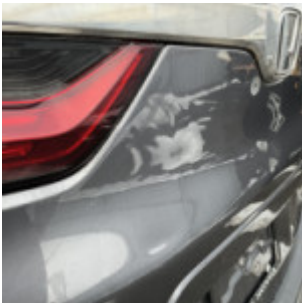
| Section | Niveau de dommage | Types de dommage | Détails | Photo |
|---|---|---|---|---|
| Valise | Mineur | Bosse(s), Égratignure(s) | | |

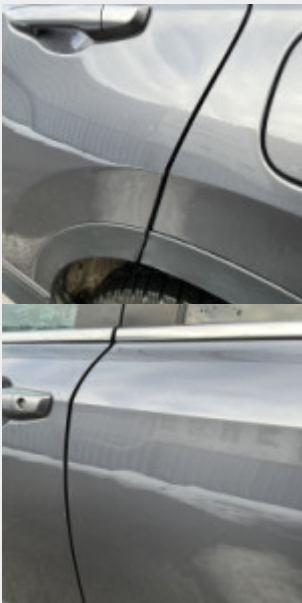
| Section | Niveau de dommage | Types de dommage | Détails | Photo |
|---|---|---|---|---|
| Porte arrière gauche (section principale) | Modéré | Égratignure(s) | | |

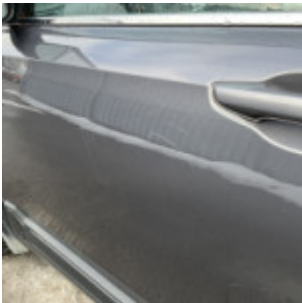
| Section | Niveau de dommage | Types de dommage | Détails | Photo |
|---|---|---|---|---|
| Porte avant gauche (section principale) | Majeur | Égratignure(s) | | |

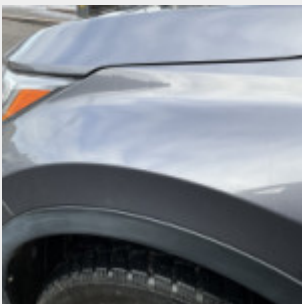
| Section | Niveau de dommage | Types de dommage | Détails | Photo |
|---|---|---|---|---|
| Aile avant gauche | Modéré | Éclat de peinture, Égratignure(s) | | |
