**Emplacement** BOISBRIAND  
**Type d'actif** Remorque utilitaire  
**Marque / Modèle / Année** ALCOM EZ HAULER EZEC7X14-IF 2023  
**NIV** 5WFB1423PW132021  
**Odomètre**  
**Nombre de clés**

**Rapport de dommages**

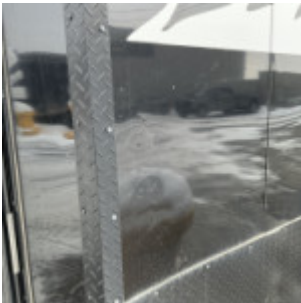
| Section | Niveau de dommage | Types de dommage | Détails | Photo |
|---|---|---|---|---|
| Panneau avant droite | Majeur | Bosse(s), Éclat de peinture | | |

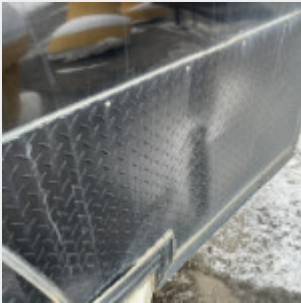
| Section | Niveau de dommage | Types de dommage | Détails | Photo |
|---|---|---|---|---|
| Protège-roches | Majeur | Bosse(s) | | |

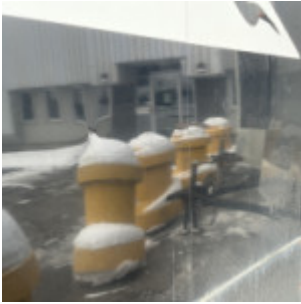
| Section | Niveau de dommage | Types de dommage | Détails | Photo |
|---|---|---|---|---|
| Panneau avant gauche | Modéré | Éclat de peinture | | |

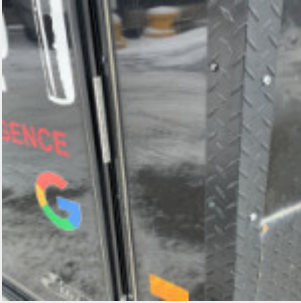
| Section | Niveau de dommage | Types de dommage | Détails | Photo |
|---|---|---|---|---|
| Panneau avant droite | Mineur | Bosse(s), Égratignure(s) | | |

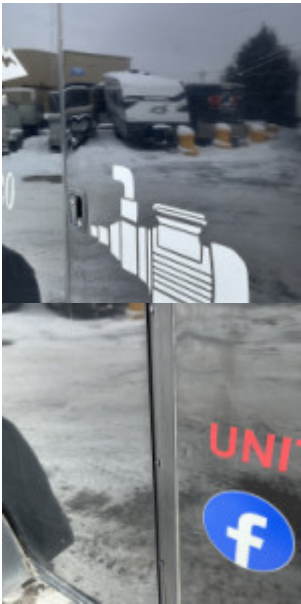
| Section | Niveau de dommage | Types de dommage | Détails | Photo |
|---|---|---|---|---|
| Porte latérale | Mineur | Bosse(s), Égratignure(s) | | |

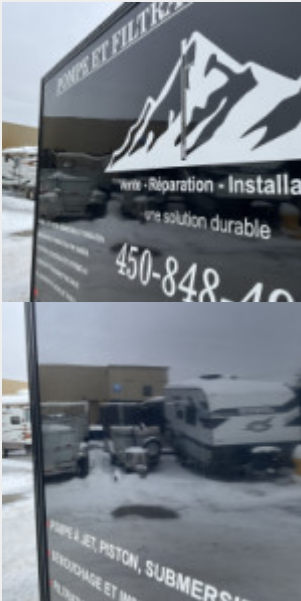
| Section | Niveau de dommage | Types de dommage | Détails | Photo |
|---|---|---|---|---|
| Panneau arrière droite | Mineur | Bosse(s), Égratignure(s) | | |

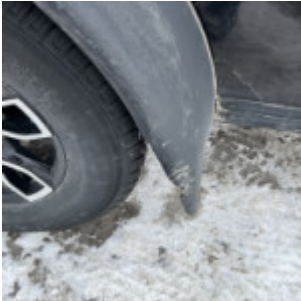
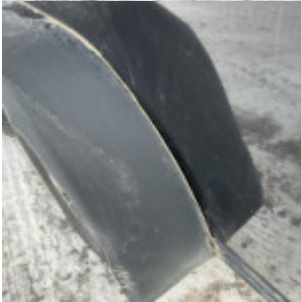
| Section | Niveau de dommage | Types de dommage | Détails | Photo |
|---|---|---|---|---|
| Contour de l'aile droite | Majeur | Bosse(s), Égratignure(s) | | |

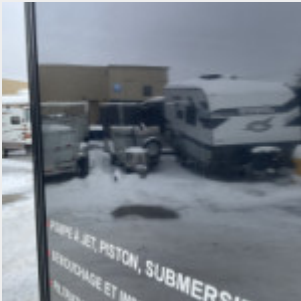
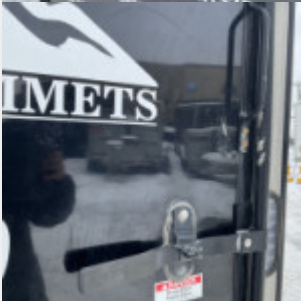
| Section | Niveau de dommage | Types de dommage | Détails | Photo |
|---|---|---|---|---|
| Porte arrière droite | Modéré | Bosse(s), Égratignure(s) | | |

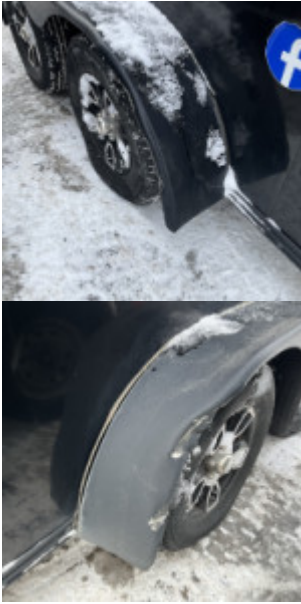
| Section | Niveau de dommage | Types de dommage | Détails | Photo |
|---|---|---|---|---|
| Contour de l'aile gauche | Majeur | Besoin d'un remplacement | | |

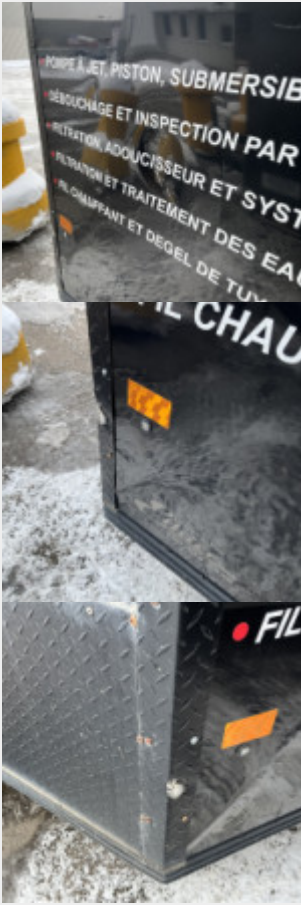
| Section | Niveau de dommage | Types de dommage | Détails | Photo |
|---|---|---|---|---|
| Panneau devant gauche | Majeur | Bosse(s), Égratignure(s) | | |

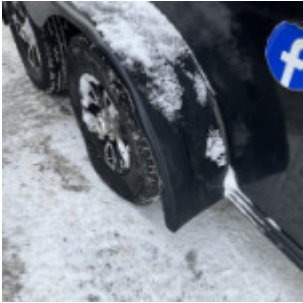
**Condition** Vignette avec numéro de série est absent, l'enregistrement original du vendeur vous sera remis/ pneu arrière gauche crevaison  
**Restrictions pour être apte à rouler** -

| Section | Niveau de<br>dommage | Types de dommage | Détails | Photo |
|---|---|---|---|---|
| Pneu arrière gauche | Majeur | Besoin d'un remplacement | | |
